國家科學及技術委員會南部科學園區管理局  
既有建築物優良改善案例  
彙編

112 年更新版

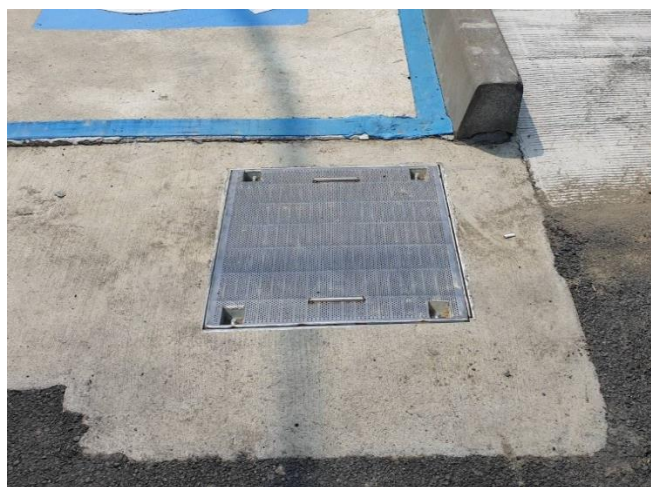
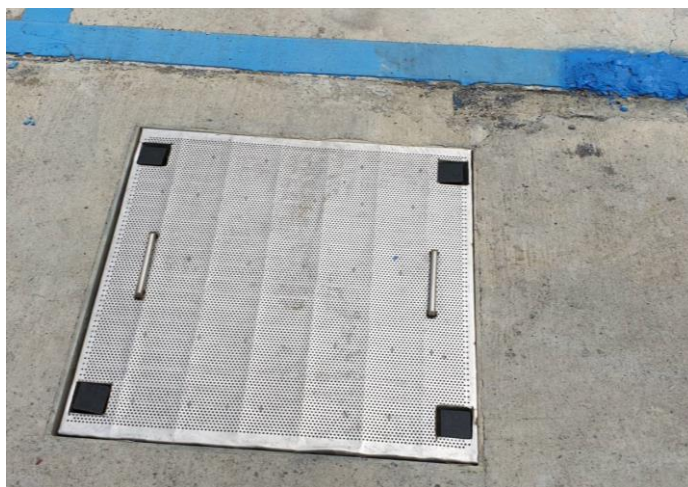
1. (108)南科(高)使字第 014 號

停車位附近水溝蓋隔柵手把突出物。

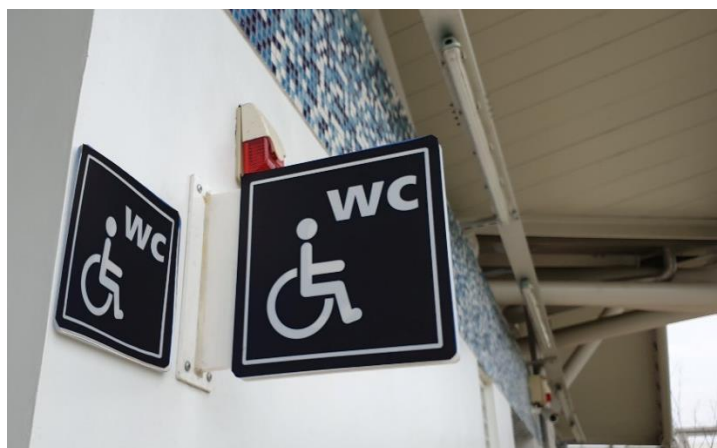
室外無障礙通路與建築物室外標誌牌面字樣增加 WC 字樣。

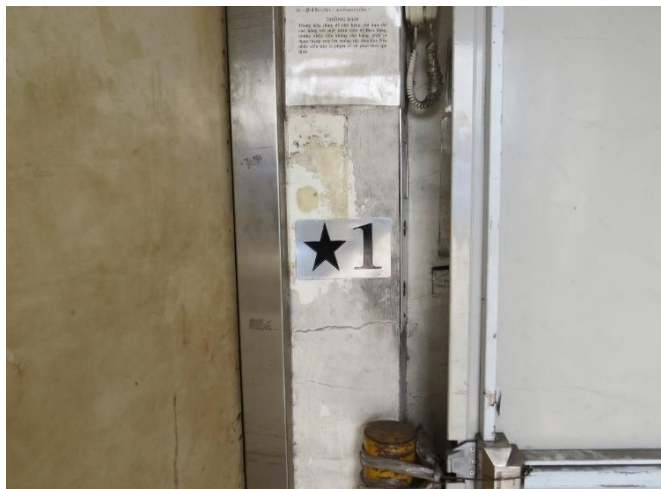
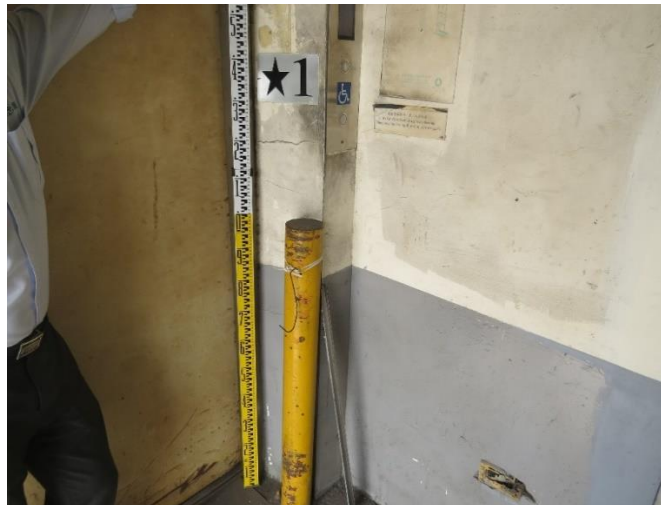
2. (108)南科(高)使字第 002 號

避難層電梯出入口右邊呼叫鈴。

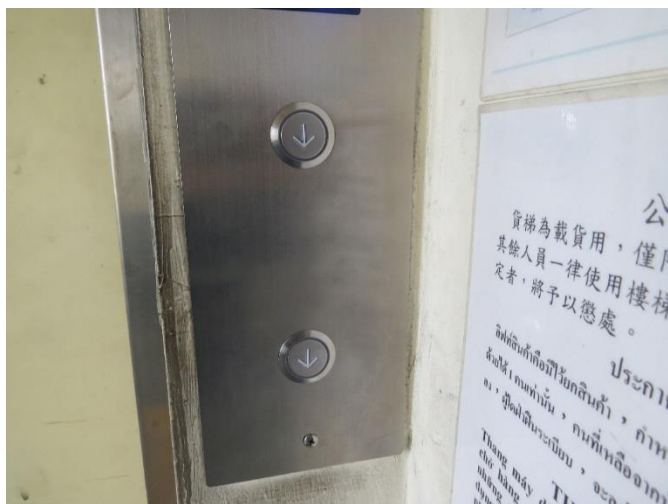
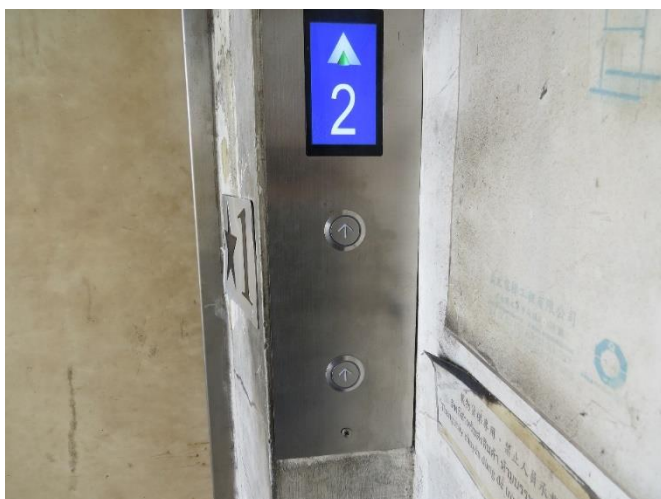
貳層電梯出入口右邊呼叫鈴。

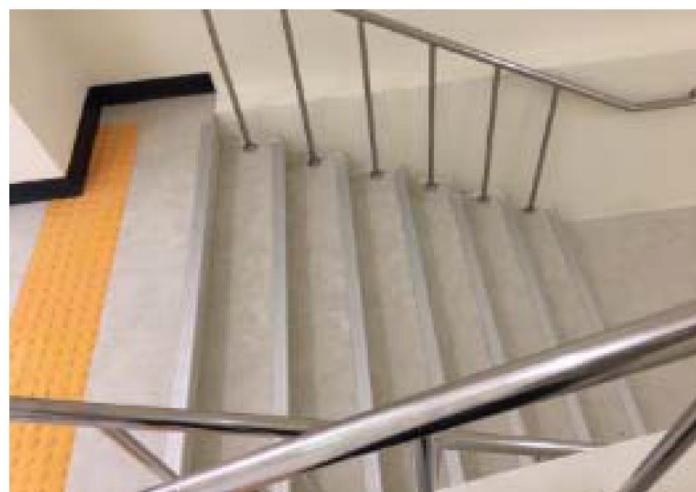
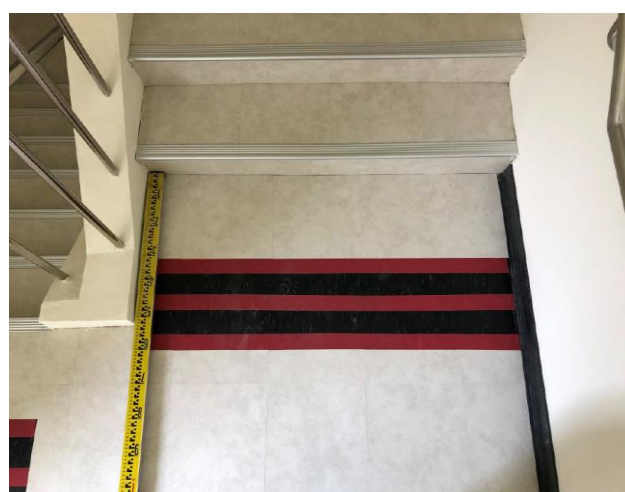
修改為其他與地板鋪面不同質地之警示設施。

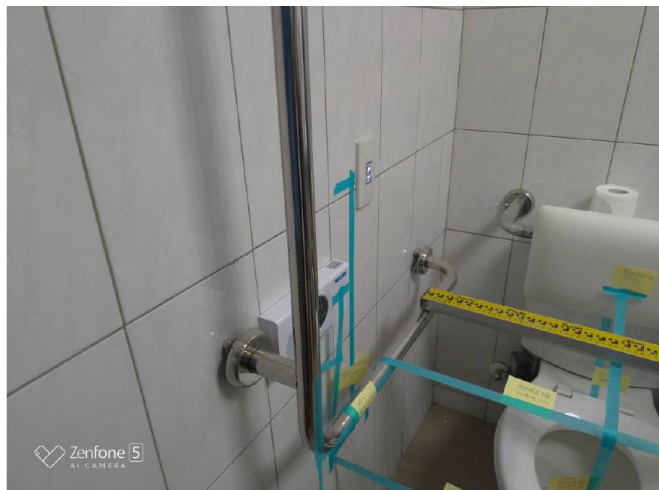
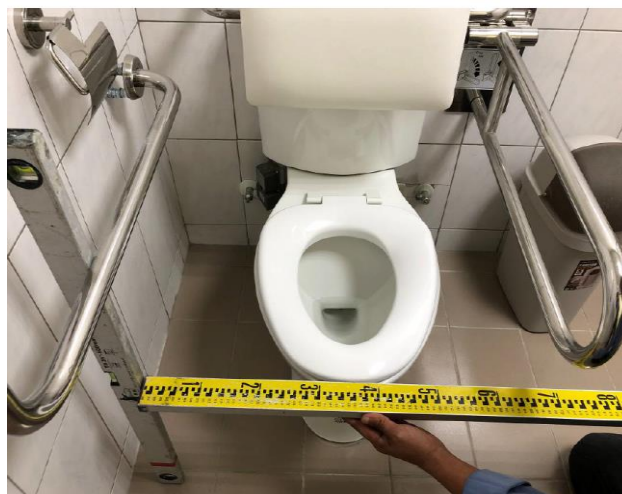
調整固定扶手位置，扶手外緣距馬桶中心 35 公分。

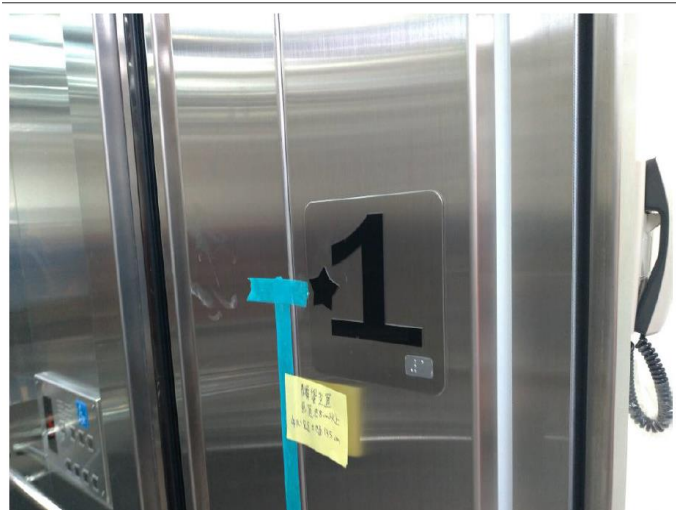
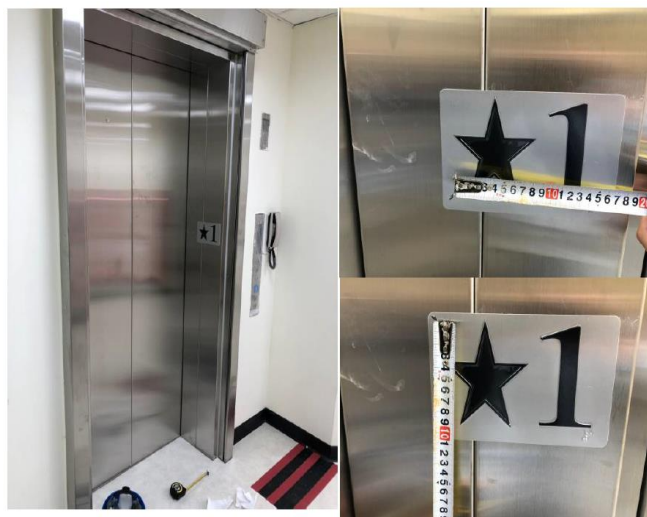
已依規定更換觸覺裝置。

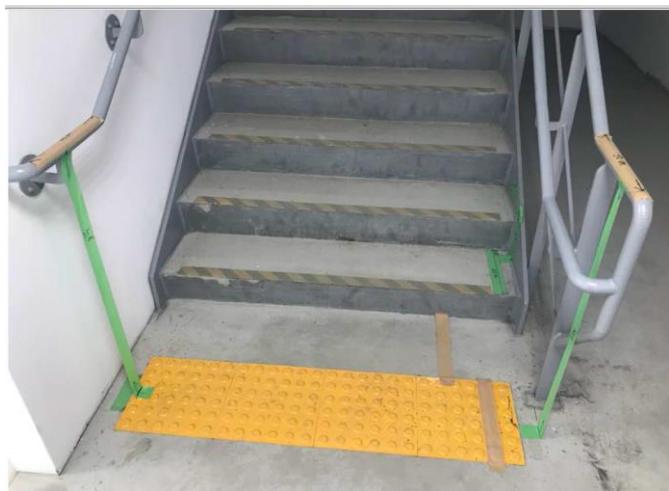
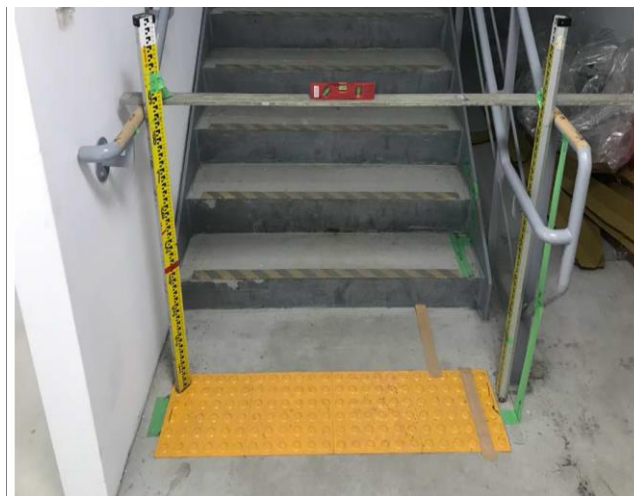
4. (108)南科(高)使字第 022 號

樓梯請以單層扶手方式檢討。

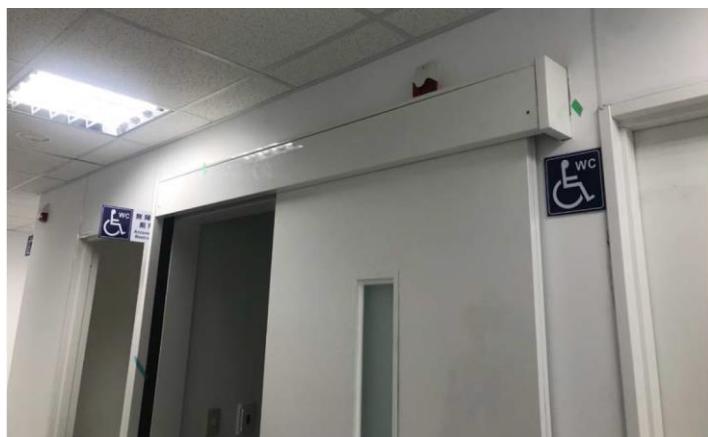
緊急求助鈴與連接之蜂鳴器請接電測試。

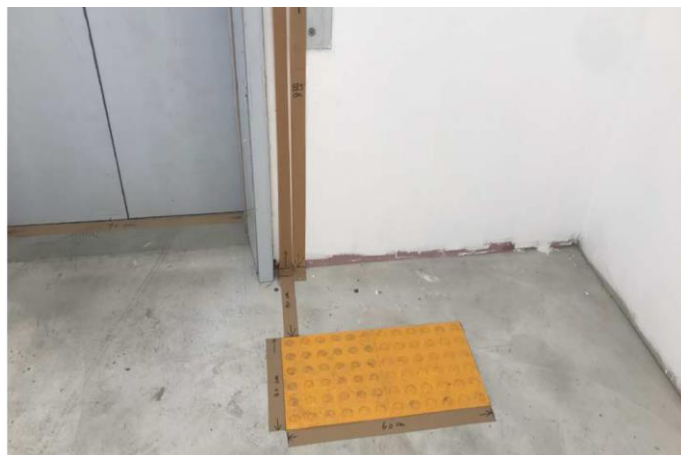
電梯入口呼叫鈕前帶方之引導(30cmx60cm)，請勿以不耐久材料黏貼方式施作。

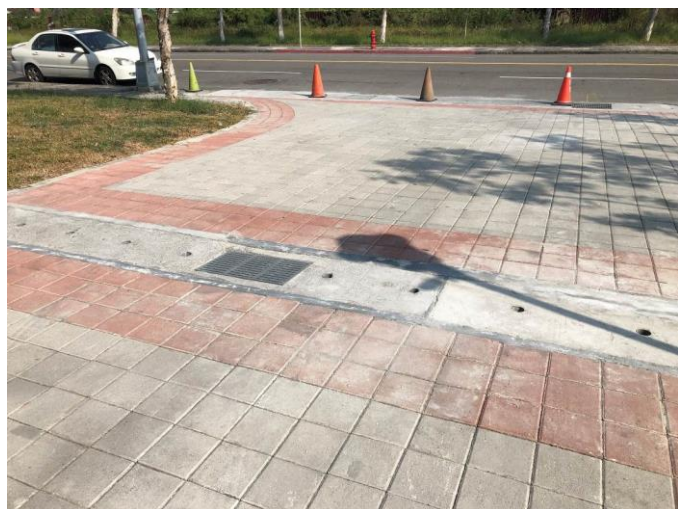
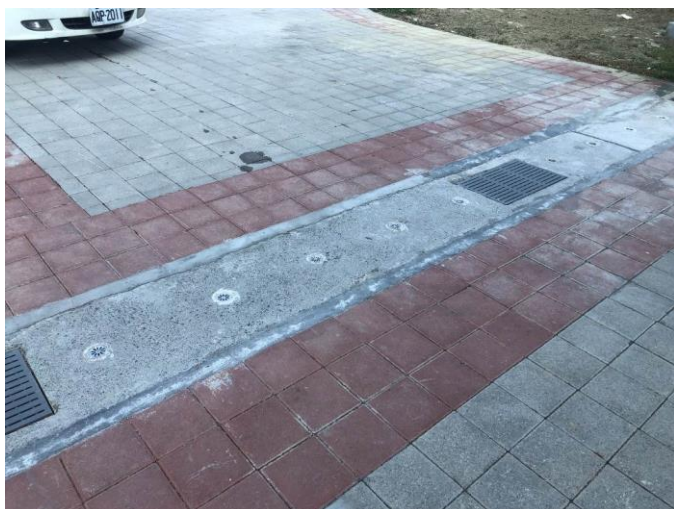
5. (109)南科(高)使字第 003 號

人行道及停車場辦公棟無障礙通路範圍之地面水溝排水孔。

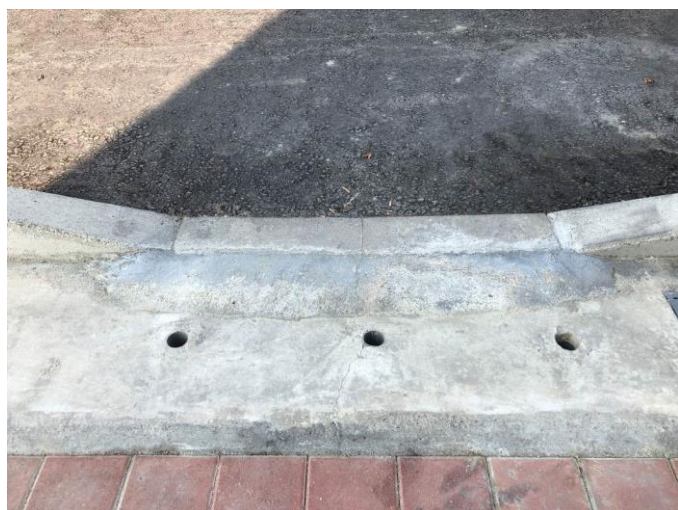
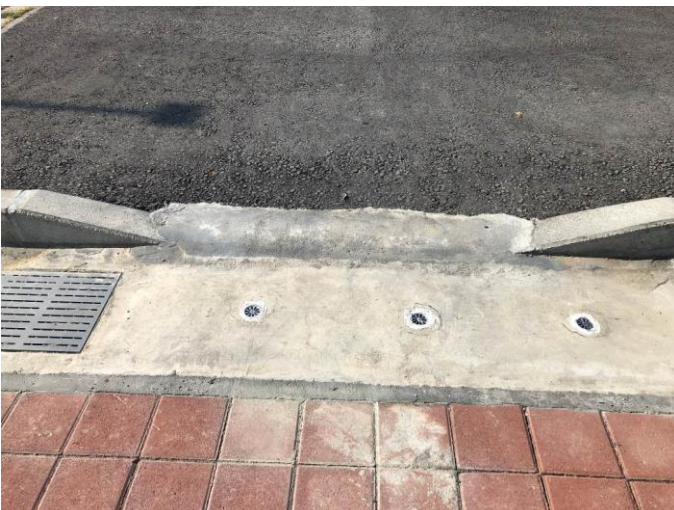
人行道及停車場辦公棟無障礙通路範圍之地面水溝排水孔。

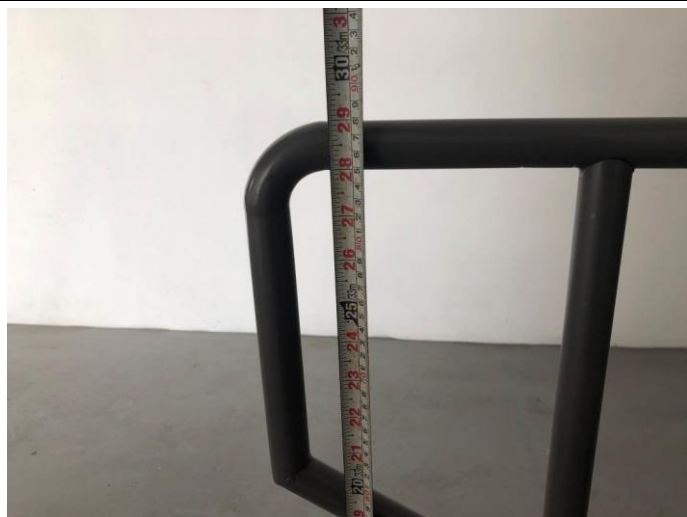
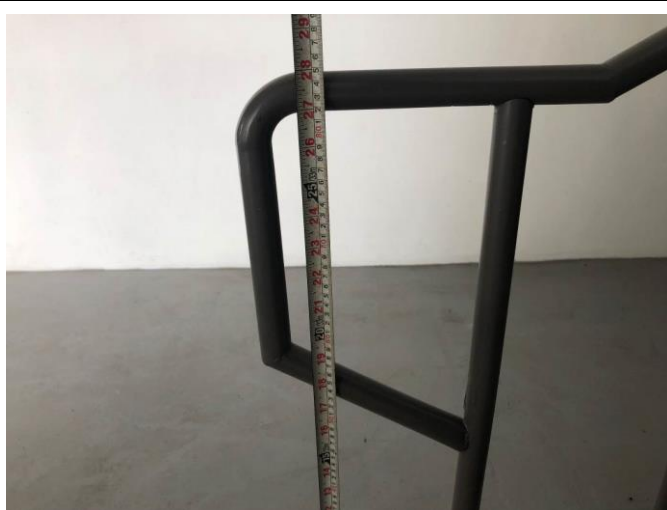
樓梯水平延伸扶手高度過高，應為 75~85 公分。

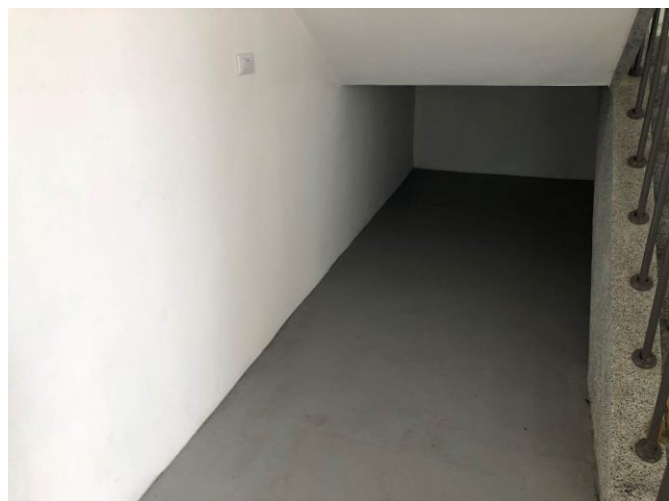
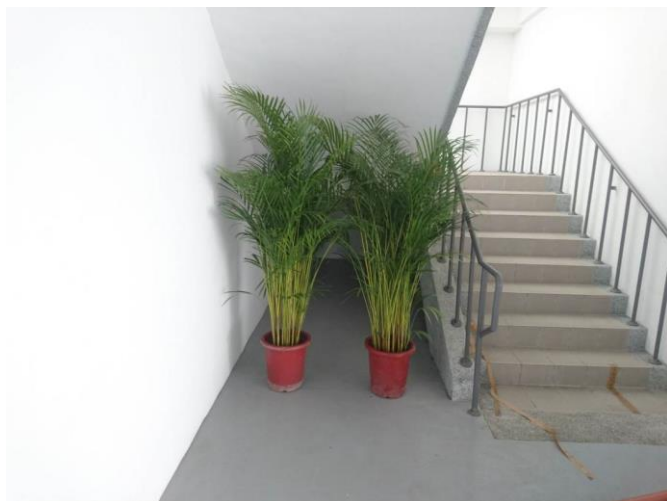
樓梯底板下方淨高不足 190 公分處應設置防護措施。

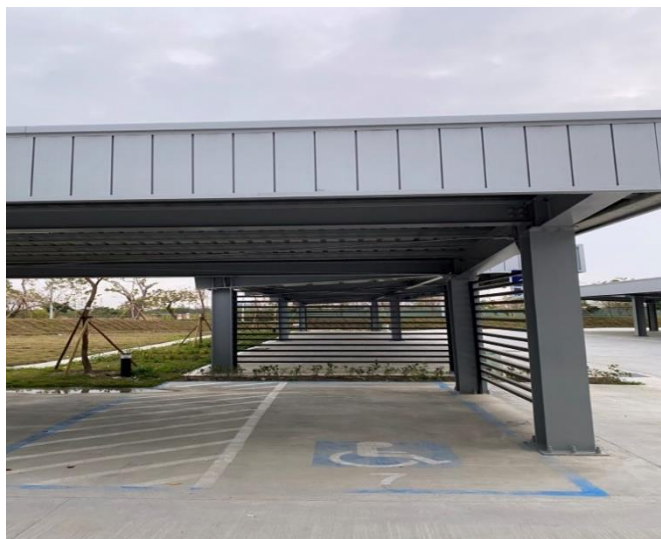
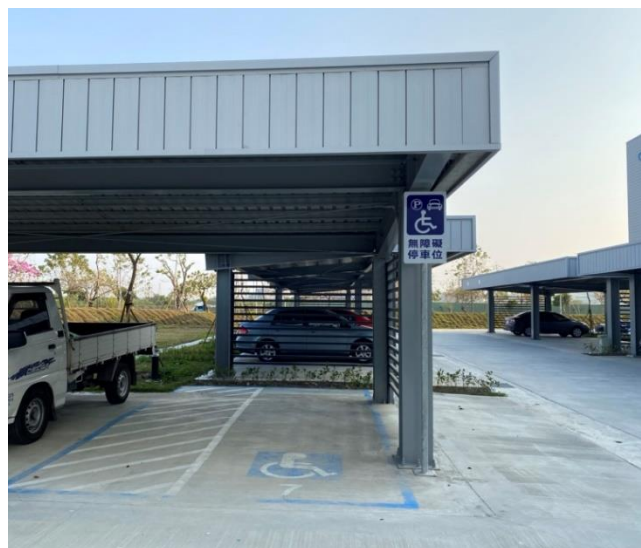
6. (109)南科(高)使字第 011 號

汽車停車位無障礙車位標誌牌。

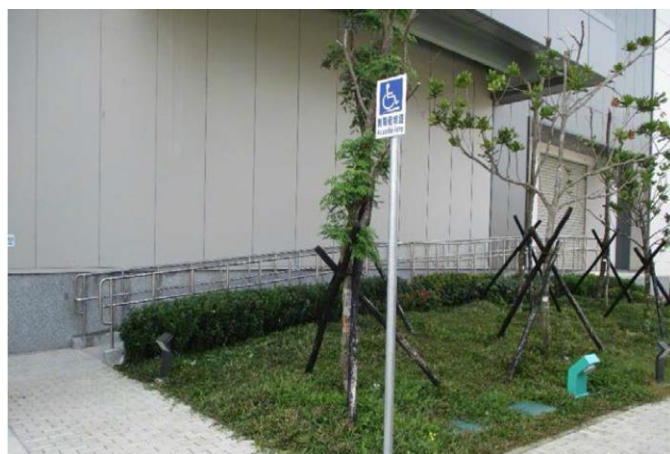
坡道引導標誌牌未設置

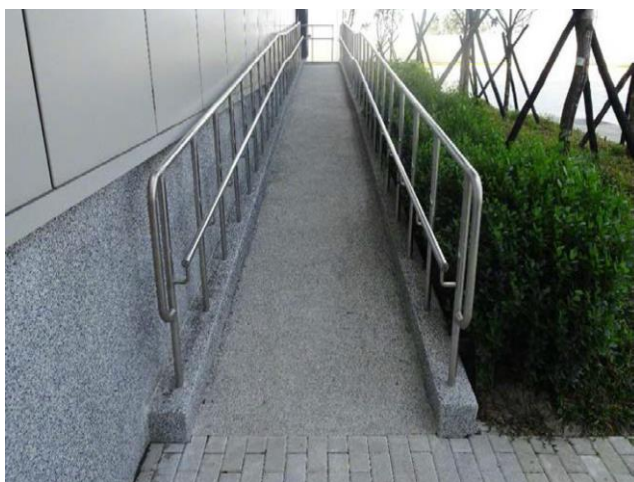
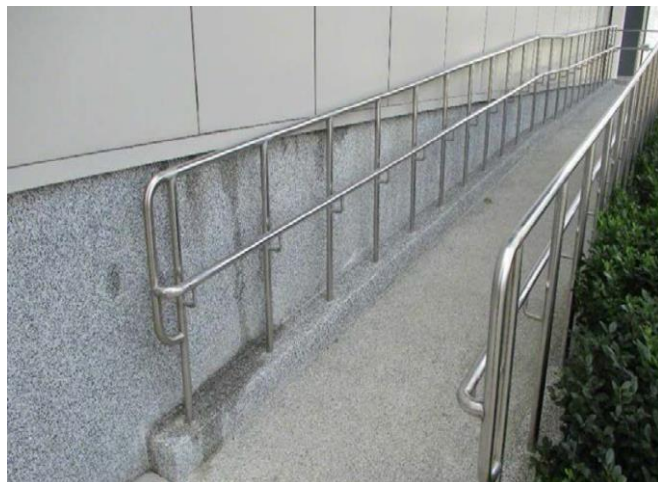
扶手端部防鉤處理

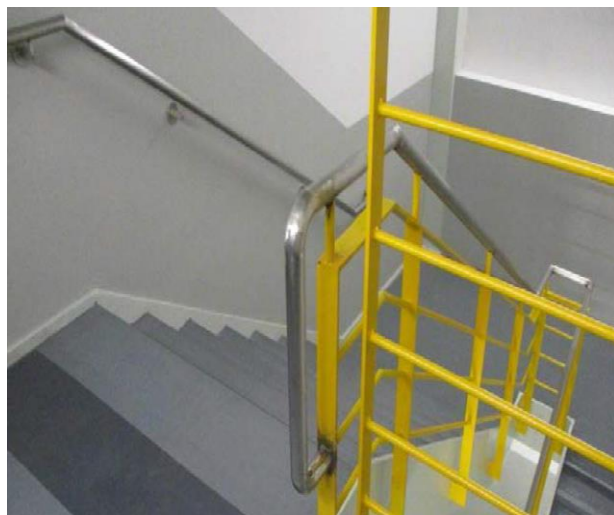
樓梯頂部無防鉤處理。

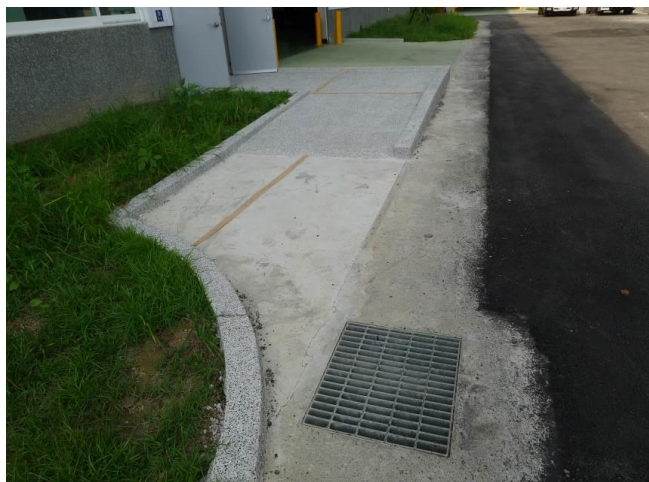
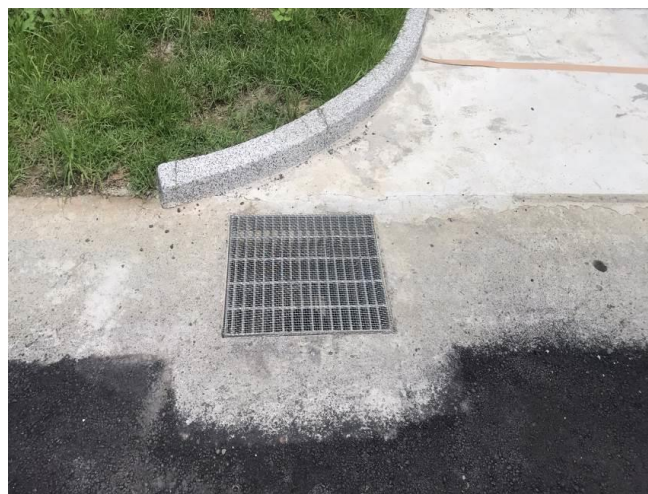
8. (109)南科(高)使字第 023 號

A 棟無障礙通路範圍之地面水溝蓋請加設鐵絲網。

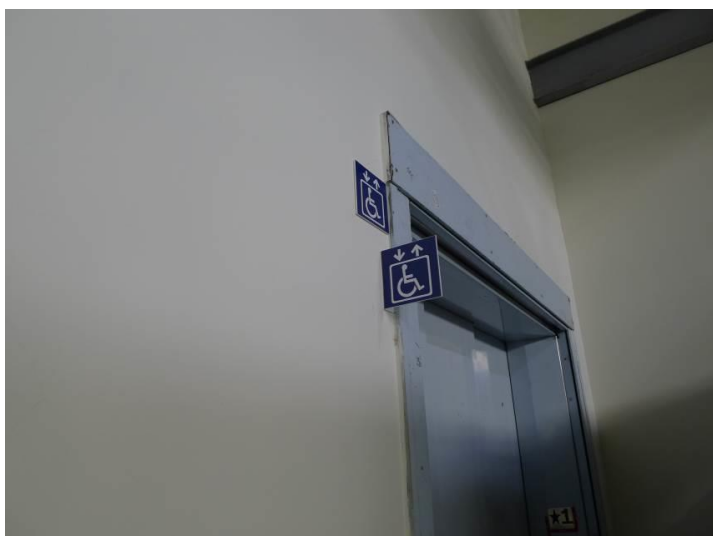
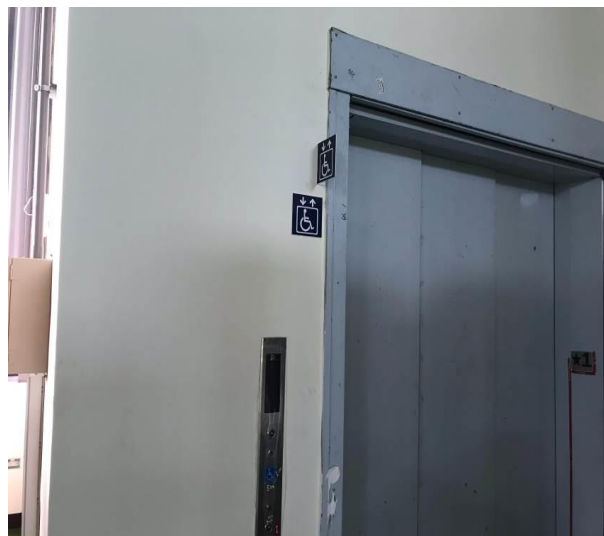
電梯入口牆面無障礙標誌，請將垂直牆面無障礙標誌置於平行牆面無障礙標誌之上，請調整改善。

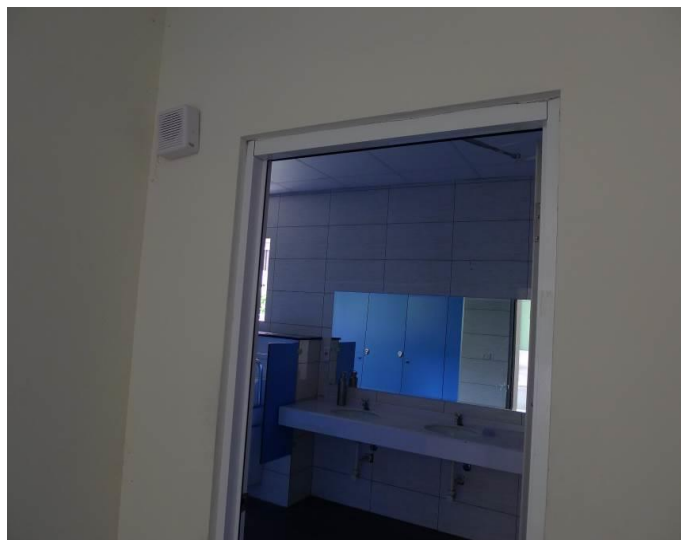
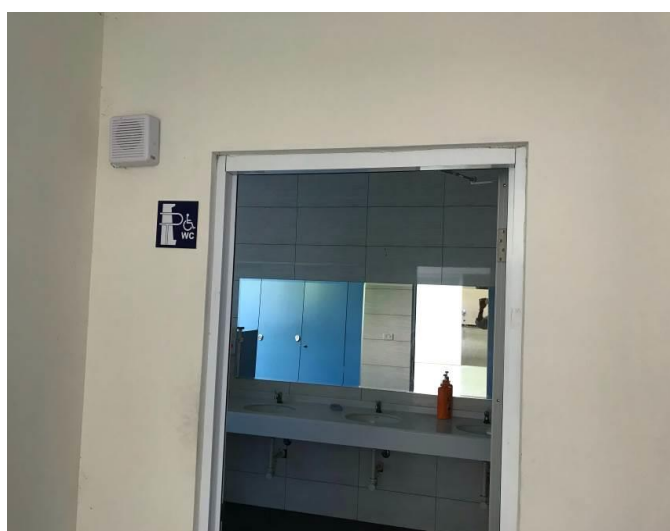
男廁設置無障礙小便斗請於廁所入口牆面加設無障礙標誌。

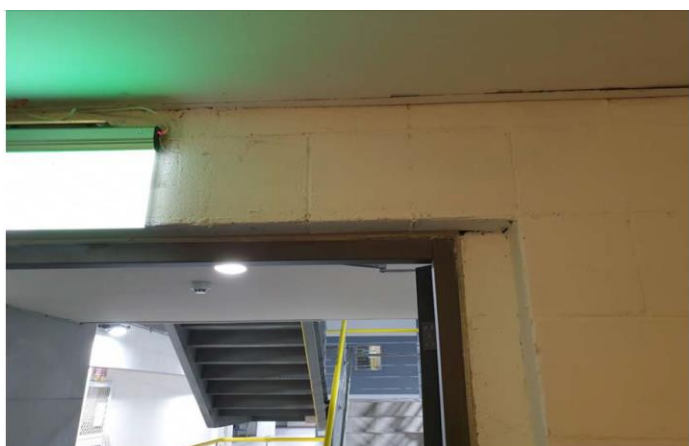
梯廳設置無障礙樓梯引導標示。

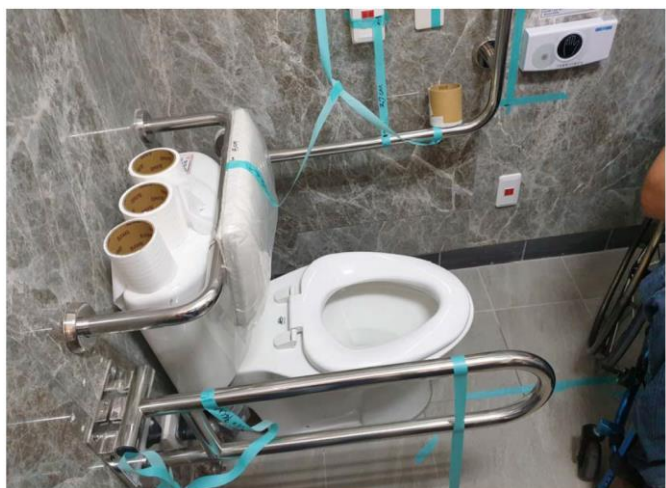
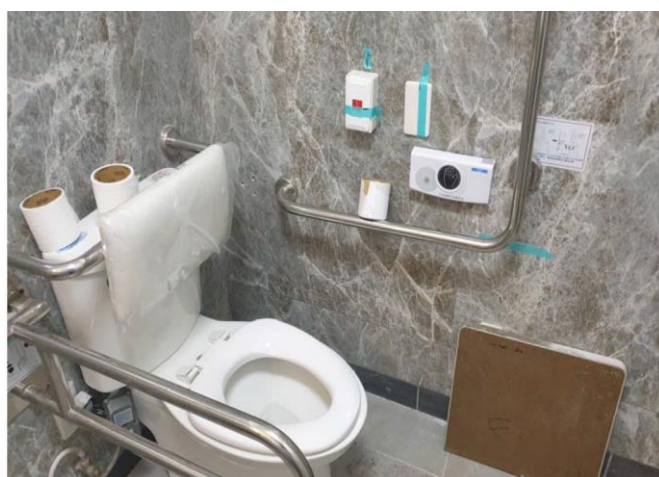
感應式沖水開關配合扶手修正。

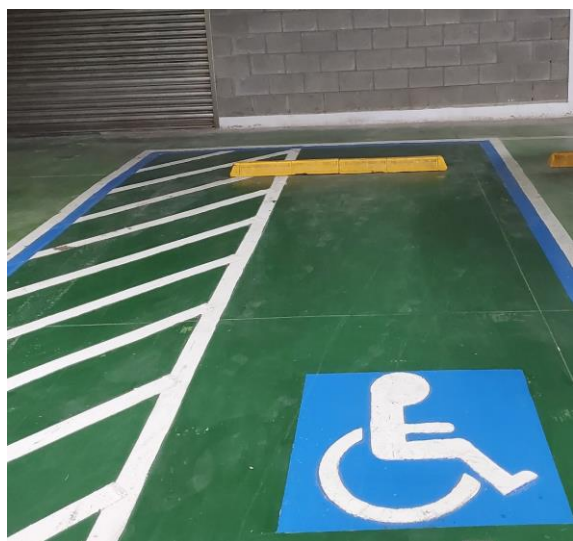
無障礙停車位標示。

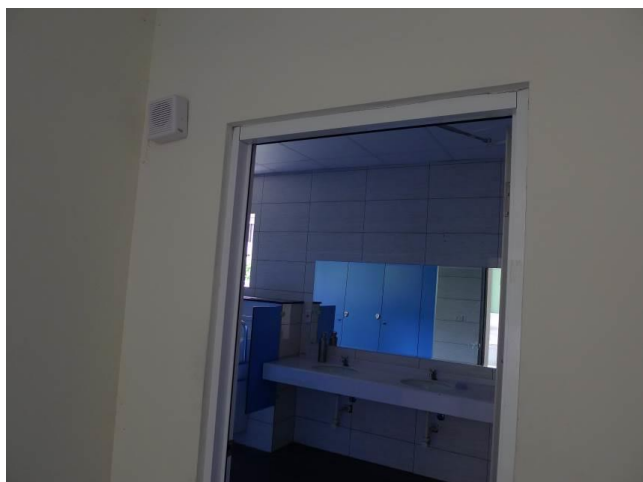
請於廁所入口牆面加設無障礙標誌。

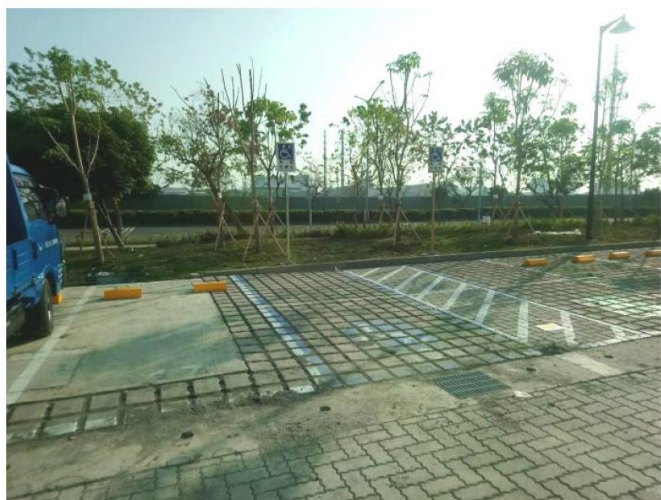
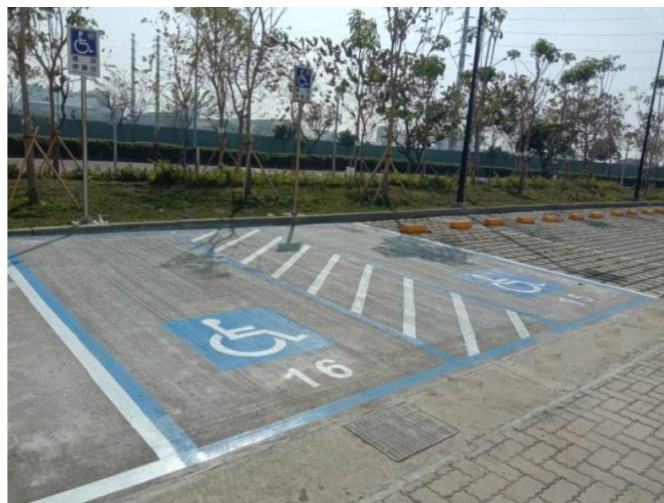
12. (110)南科(高)使字第 010 號

無障礙車位下方為植草磚，無障礙人士下車後會影響輪椅通行。

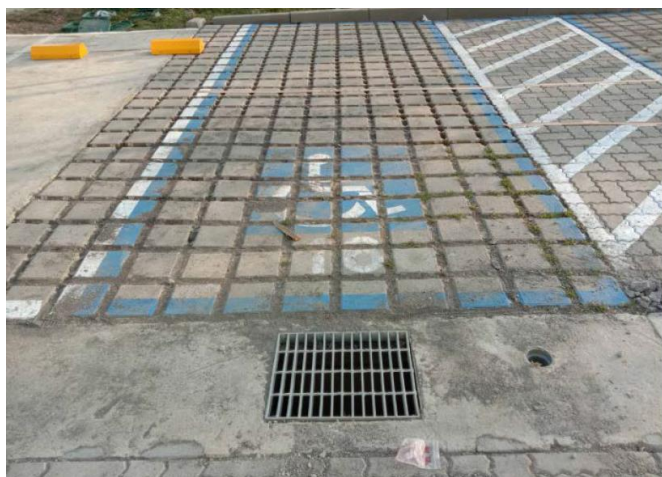
無障礙停車位後方水溝可能影響輪椅行走，需增設鐵網覆蓋。

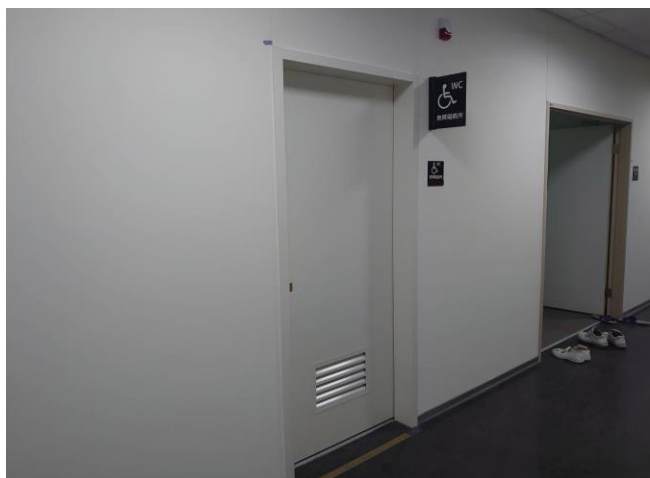
13. (110)南科(高)使字第 023 號

廁所入口垂直牆面之引導標誌高度不足 190 公分。

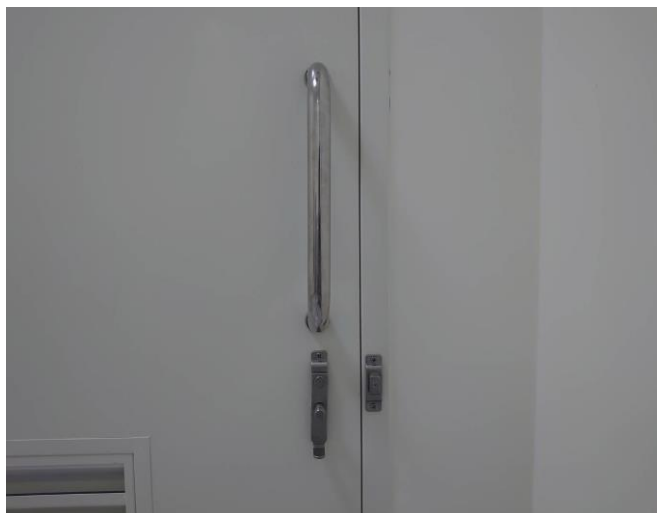
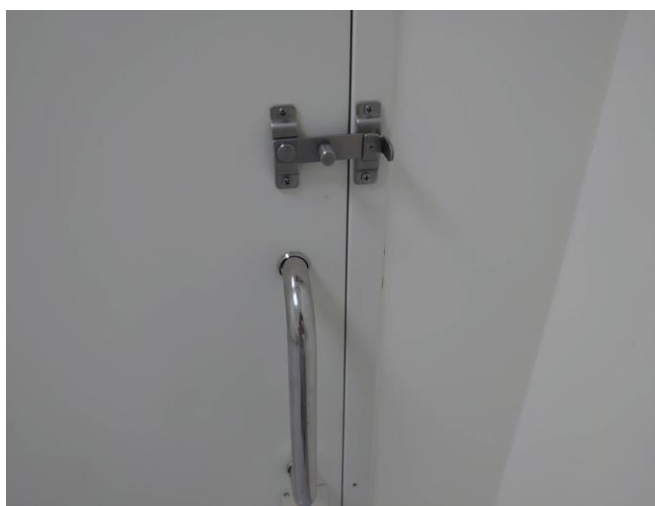
門扇關門扣鎖時被門把手阻擋，無法扣上，請調整鎖扣位置。

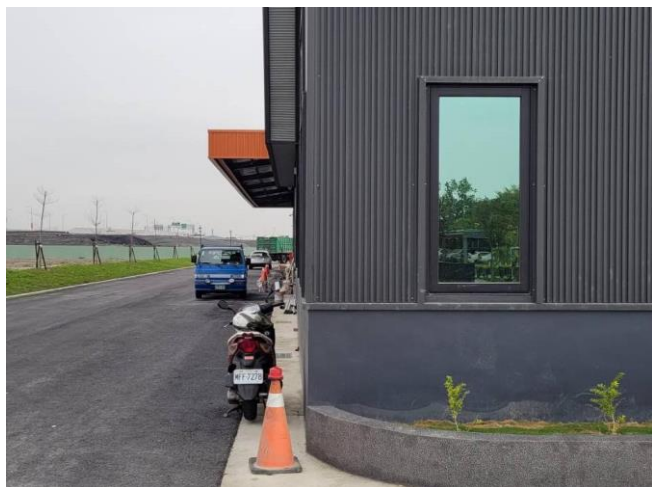
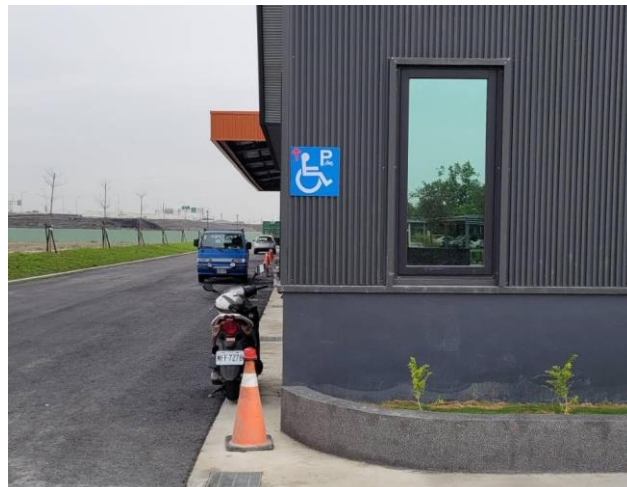
14. (111)南科(高)使字第 011 號

無障礙機車停車位位於建築物後方，請增設引導標誌。

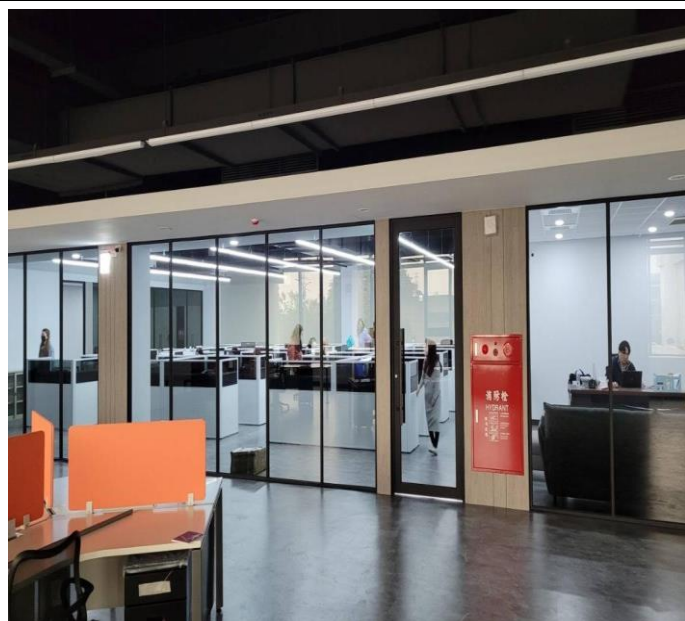
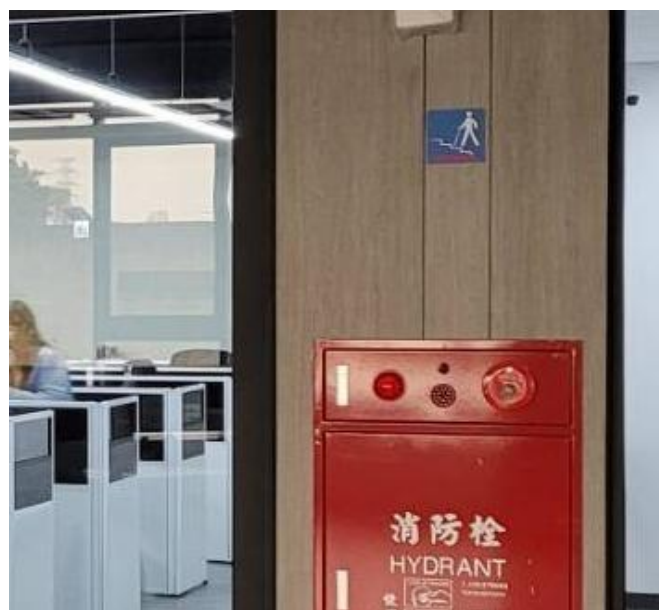
請於 1F 門廳及各層電梯間增設無障礙設施指示標誌。

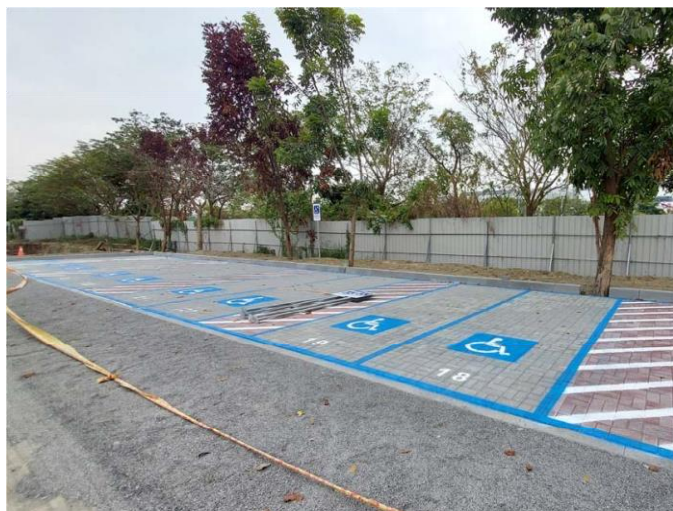
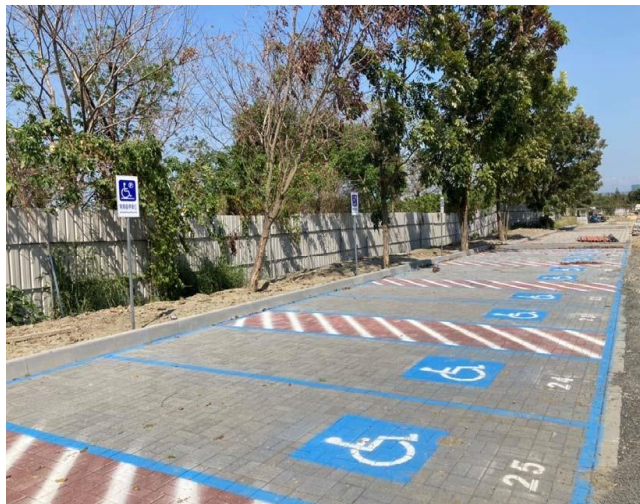
15. (111)南科(高)使字第 019 號

無障礙汽車停車區請增設無障礙標誌立牌。

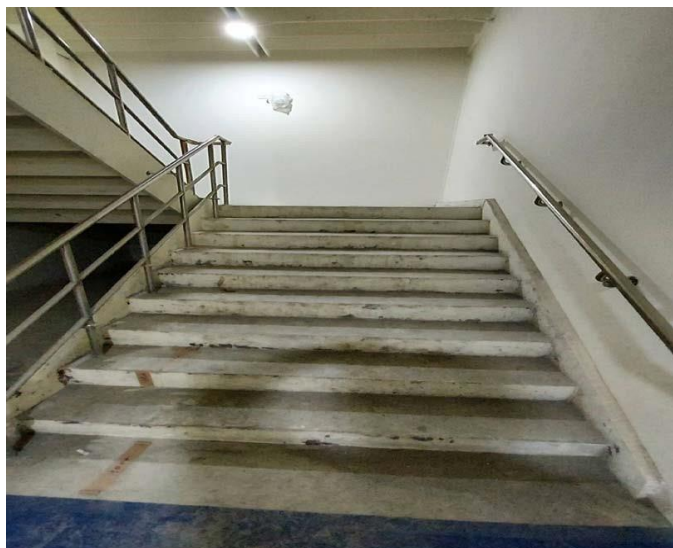
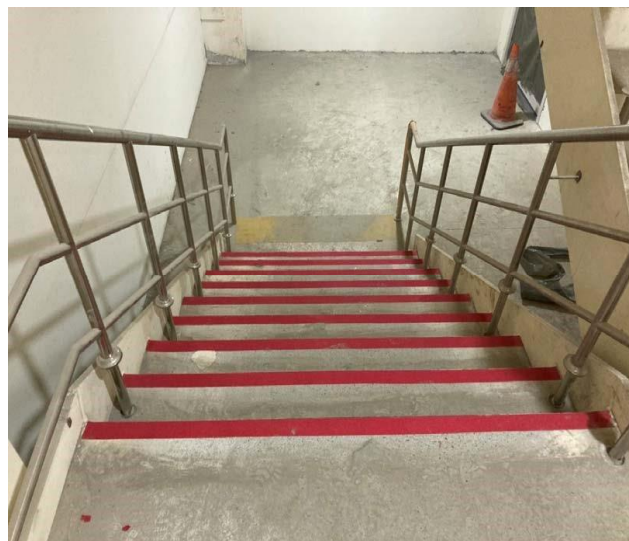
各樓層樓梯梯級踏面外緣應設防滑條。

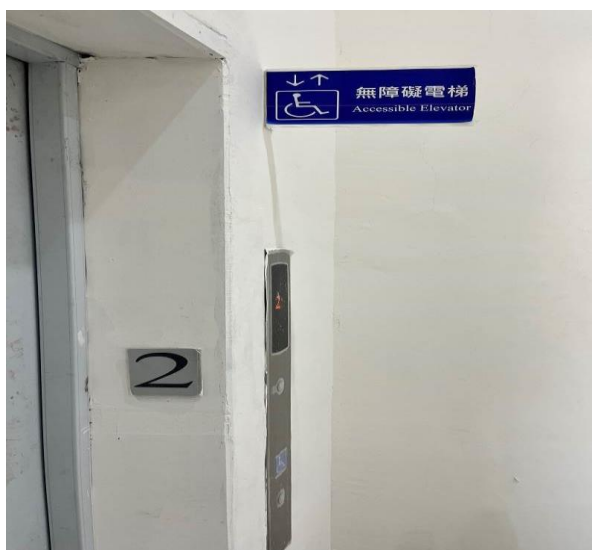
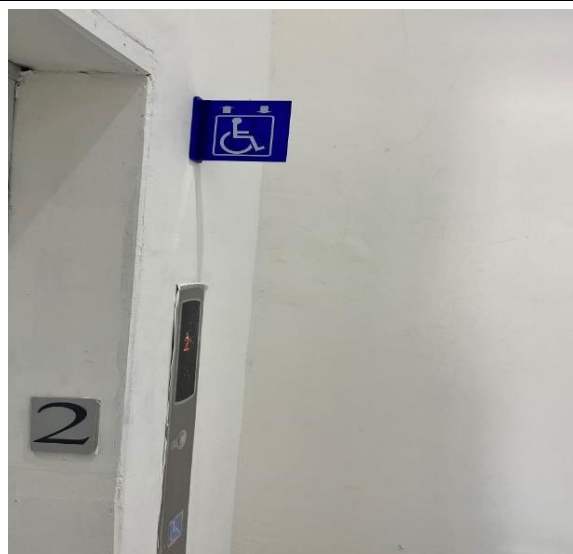
16. (111)南科(高)使字第 038 號

各項無障礙設施之引導(指示)標誌更換永久性材料。

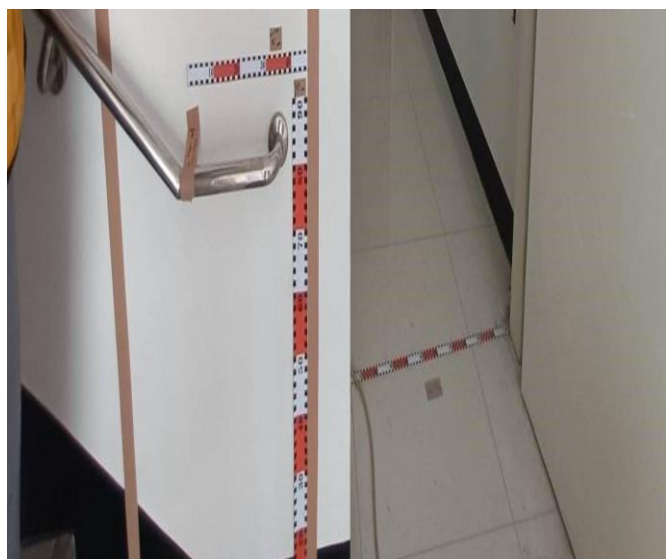
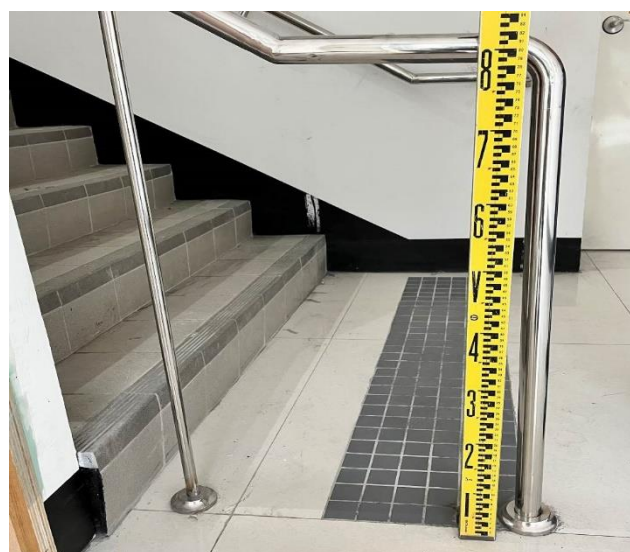
各樓層無障礙樓梯水平延伸扶手高度修改為 75-85 公分。

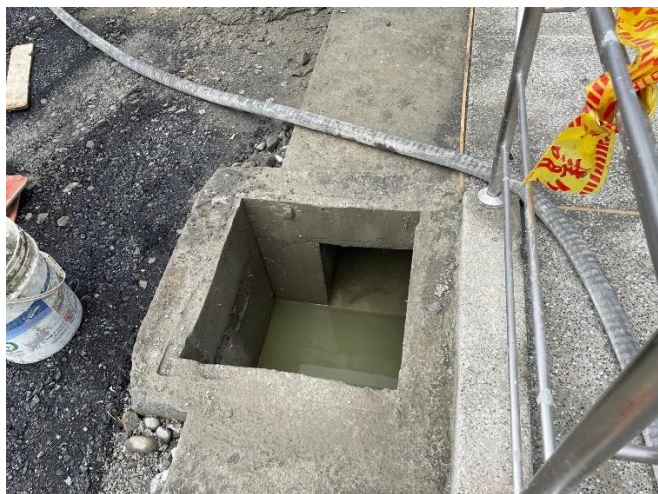
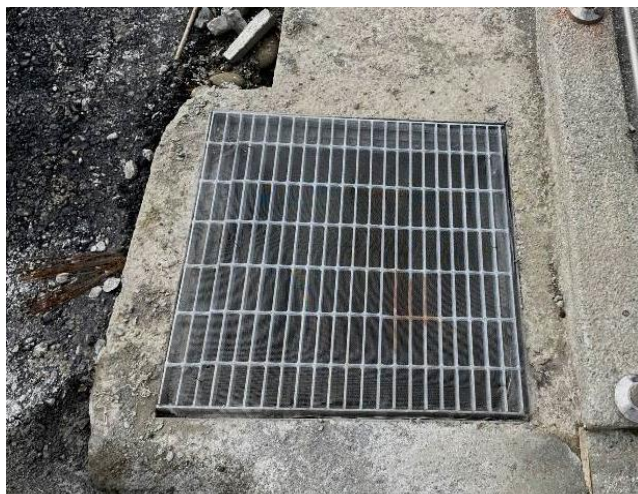
17. (112)南科(高)使字第 028 號

(坡道 4) D 中央倉庫坡道前之陰井隔柵板請加蓋板。

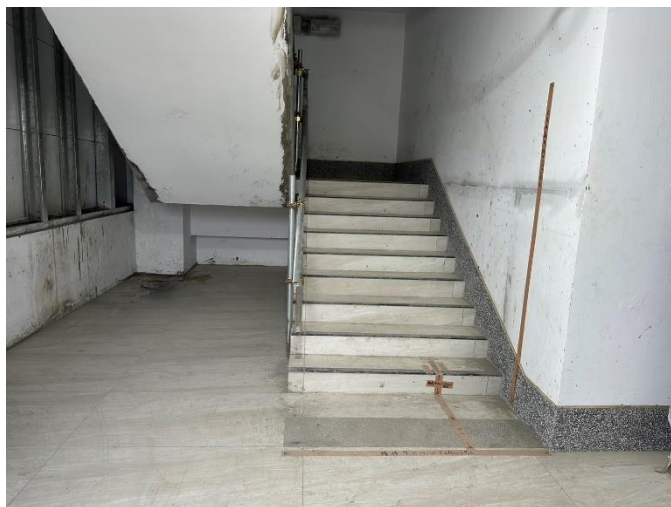
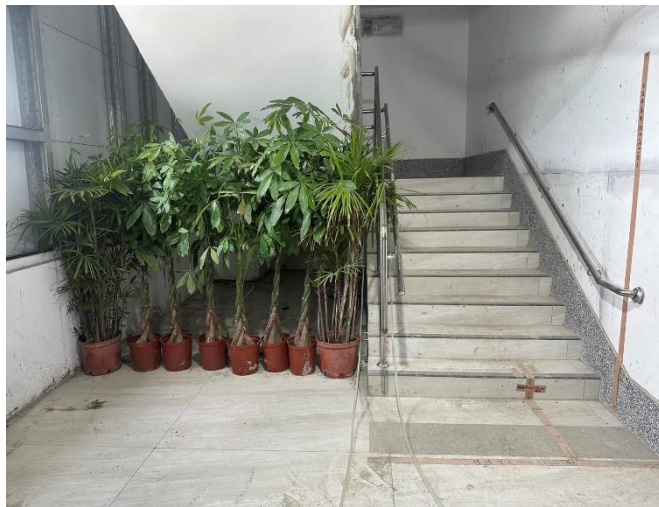
(樓梯 3) D 中央倉庫 1 樓樓梯平台下方未達 190 公分處，應設置防阻擋防護設施。

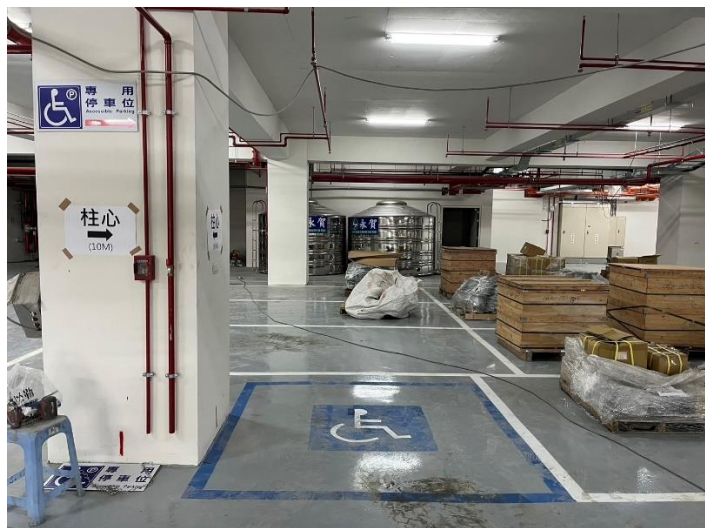
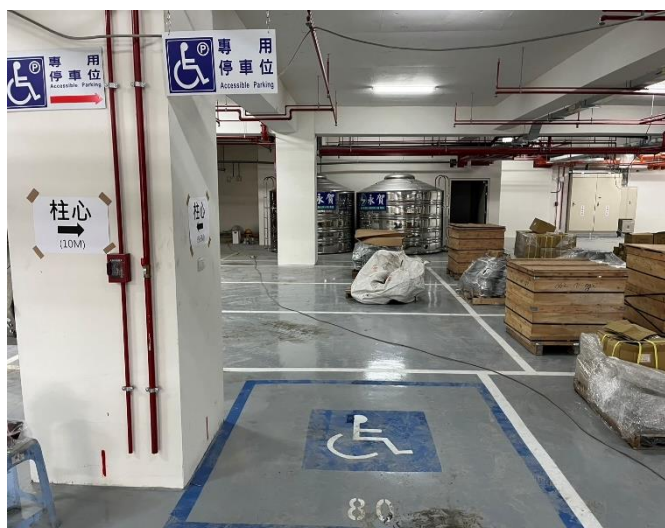
18. (112)南科(高)使字第 031 號

地下室無障礙機車停車位上方未設置標示牌。

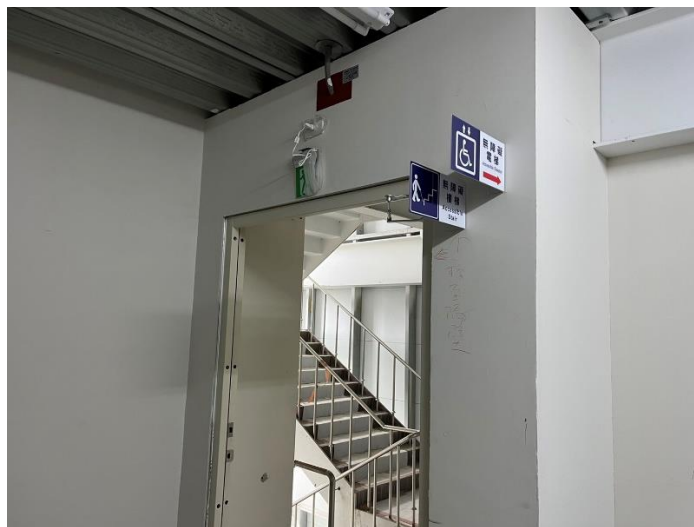
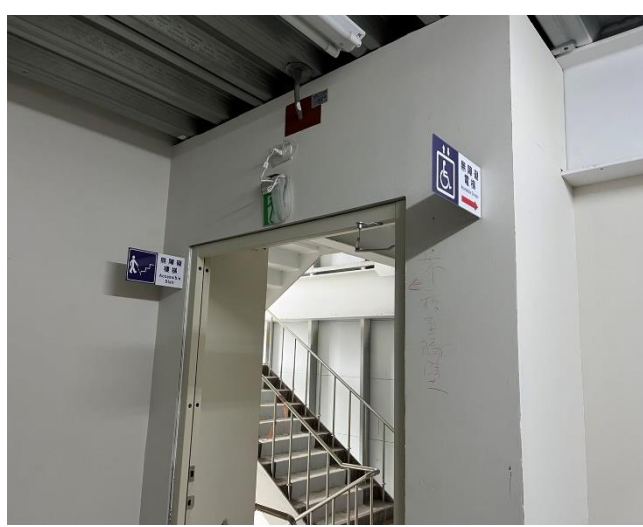
樓梯入口牆面無障礙標誌太靠近電梯無障礙標示，兩者請調整錯開。
