# 停車地坪作業引發火災受傷事件

(火災案例警示)

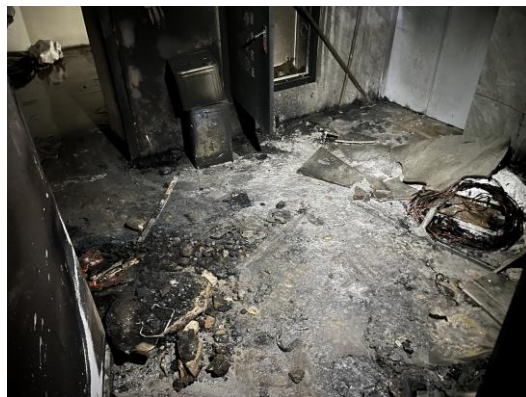
112年11月5日臺北市大同區工地地下4樓施停車地坪，因器具混到epoxy，使用甲苯清洗，同仁聽到傷者使用打火機(不確定是否要抽菸)，引燃甲苯起火，傷者多處二度燒傷，送往馬偕醫院醫治。

- 1.地下4樓雇主對於易引起火災及爆炸危險之場所，未標示嚴禁煙火及禁止無關人員進入，並規定勞工不得使用明火。
- 2.雇主使勞工於室內作業場所或儲槽等之作業場所，從事有關第二種有機溶劑或其混存物之作業，未於各該作業場所設置密閉設備、局部排氣裝置或整體換氣裝置。

- 1.地下4樓雇主對於易引起火災及爆炸危險之場所，應標示嚴禁煙火及禁止無關人員進入，並規定勞工不得使用明火。(職業安全衛生設施規則第171條第2款)。
- 2.雇主使勞工於室內作業場所或儲槽等之作業場所，從事有關第二種有機溶劑或其混存物之作業，應於各該作業場所設置密閉設備、局部排氣裝置或整體換氣裝置。(有機溶劑中毒預防規則第6條第1項第2款)。
