# 勞工從事停車塔維修發生二氧化碳蓄積 造成缺氧環境致1死1傷

(職災案例警示)

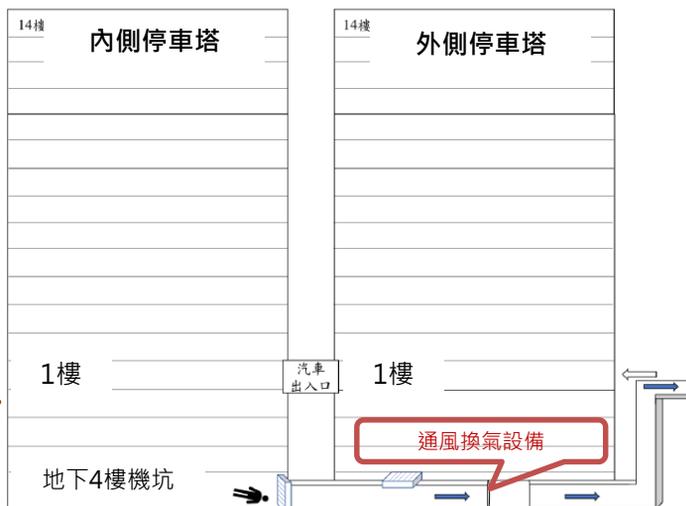
112年7月某飯店停車設備塔之消防設備故障造成二氧化碳噴發，消防公司人員先開啟通風換氣設備進行通風換氣，並將消防設備故障排除及復歸後，維修公司之工程師A、B前往停車塔維修，A下至機坑巡檢，約20分鐘後B尋找A時，發現其倒臥在機坑爬梯旁，B前往搶救時亦失去意識。送醫後B恢復意識，A搶救無效死亡。

1. 飯店之外側及內側停車塔係共用同一個通風換氣設備，且無法同時開啟，當日消防公司人員僅開啟外側停車塔之通風設備，且通風換氣時間不足，導致內側停車塔未適當換氣，仍有大量二氧化碳氣體。
2. 機坑累積大量二氧化碳氣體，環境為缺氧狀態，致A員進入機坑後，吸入缺氧空氣窒息死亡。

停車塔機坑設置及勞工倒臥位置

1. 應訂定停車設備二氧化碳噴發作業處理及危害預防計畫，並施予勞工必要之安全衛生教育訓練。
2. 進入噴發二氧化碳之停車塔，應辦理事項：
  - 1) 指派缺氧作業主管從事監督。
  - 2) 確實實施通風換氣。
  - 3) 進行氧氣及有害物監測。
  - 4) 置備空氣呼吸器等呼吸防護具、梯子、安全帶或救生索等設備，供勞工緊急避難或救援人員使用。
