# 從事輸送帶偏移調整作業遭尾輪捲夾致死

(職災案例警示)

勞動部職業安全衛生署

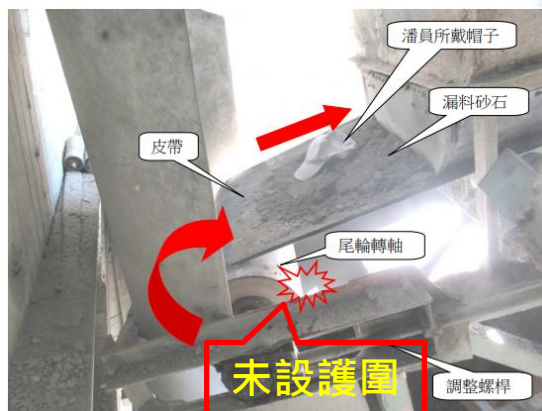
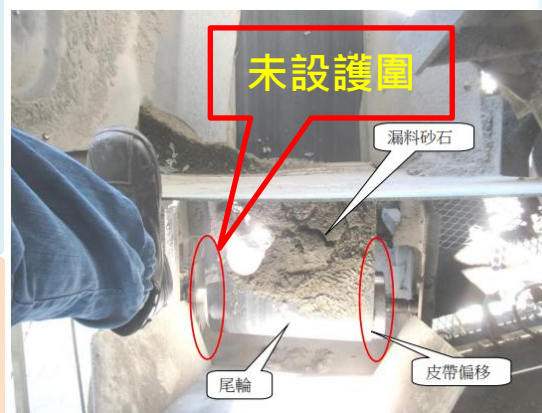
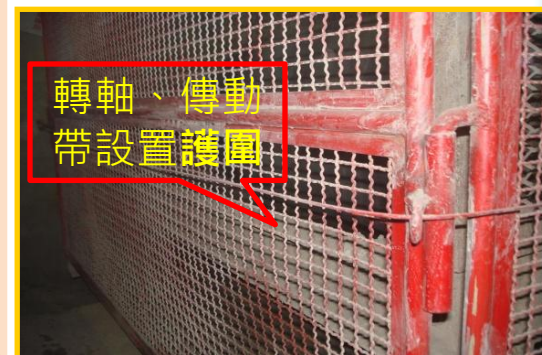
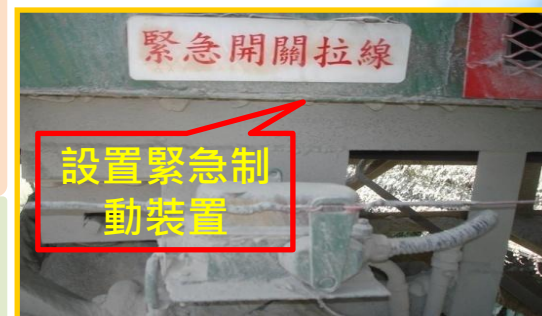
114年1月13日發生砂石場勞工從事輸送帶偏移調整作業時，因未停止相關機械運轉，且輸送帶未設護罩、護圍等防止捲夾設備，作業勞工不慎遭輸送帶尾輪捲入，致全身多處骨折致死亡之職業災害案。

對於機械之轉軸、傳動帶未有護罩、護圍；未於適當位置設置有明顯標誌之緊急制動裝置，立即遮斷動力並與制動系統連動，能於緊急時快速停止機械之運轉；對於機械、設備及其相關配件之掃除、上油、檢查、修理或調整有導致危害勞工之虞者，未停止相關機械運轉及送料。

1. 對於機械之原動機、轉軸、齒輪、帶輪、飛輪、傳動輪、傳動帶等有危害勞工之虞之部分，應有護罩、護圍、套洞、跨橋等設備。(職業安全衛生設施規則第43條)
2. 對於使用動力運轉之機械，具有顯著危險者，應於適當位置設置有明顯標誌之緊急制動裝置，立即遮斷動力並與制動系統連動，能於緊急時快速停止機械之運轉。(職業安全衛生設施規則第45條)
3. 對於機械、設備及其相關配件之掃除、上油、檢查、修理或調整有導致危害勞工之虞者，應停止相關機械運轉及送料。(職業安全衛生設施規則第57條)
