# 污水處理廠設備更換作業發生

## 硫化氫伴隨污泥洩漏致3傷 (職災案例警示)

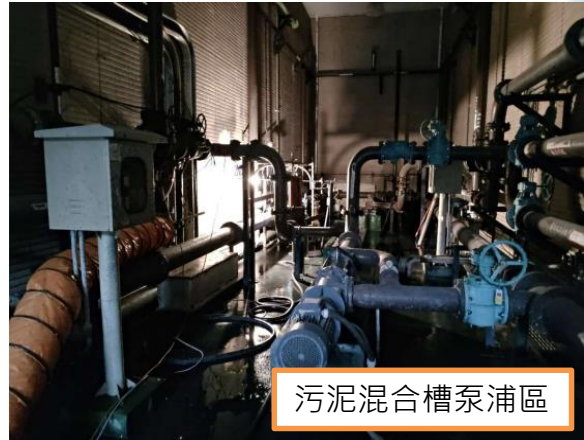
污泥混合槽泵浦區

111年11月於某污水處理廠之污泥混合槽泵浦區，3名勞工進行泵浦及栓塞閥更換，當時污泥槽中尚留有部分污泥(約6公尺高)，惟污泥槽壁之閥件未確實關閉，當拆卸栓塞閥時，污泥槽之污泥因重力自栓塞閥與管路間開口洩漏致作業勞工吸入大量硫化氫等有害氣體後昏迷。經將罹災勞工實施緊急救援後恢復意識，並送醫治療。

1. 對於裝有危險物或有害物之設備、閥件拆卸維修、更換作業前，應確認相關閥件已確實關閉或設置盲板，以避免危害物質洩漏致危害作業勞工。
2. 雇主對於勞工有暴露於有害氣體，應採取適當通風及氣體測定措施，置備呼吸防護具、防護眼鏡及防護衣等適當安全衛生防護具，並使勞工確實使用。
3. 應加強勞工對於廢污水管線含有害氣體之危害辨識教育訓練，採取必要防災措施。

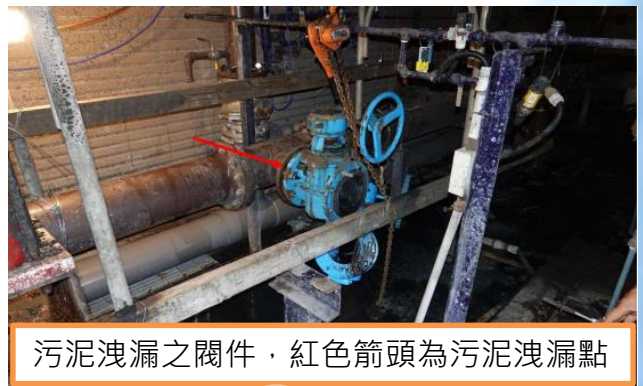
污泥因微生物代謝過程產生硫化氫等有害物質，勞工於拆卸污泥管路之零件時，未將前端管路閥件確實關閉，導致有害氣體(含硫化氫)伴隨污泥從管路洩漏噴出，且事故發生時，罹災勞工皆未佩戴呼吸防護具，導致吸入有害氣體昏迷。

污泥洩漏之閥件，紅色箭頭為污泥洩漏點
