## 從事高壓噴射鑽機鑽頭拆除作業發生物體飛落致死災害

核備文號：115-1811340

一、行業分類：其他專門營造業（4390）

二、災害類型：物體飛落（04）

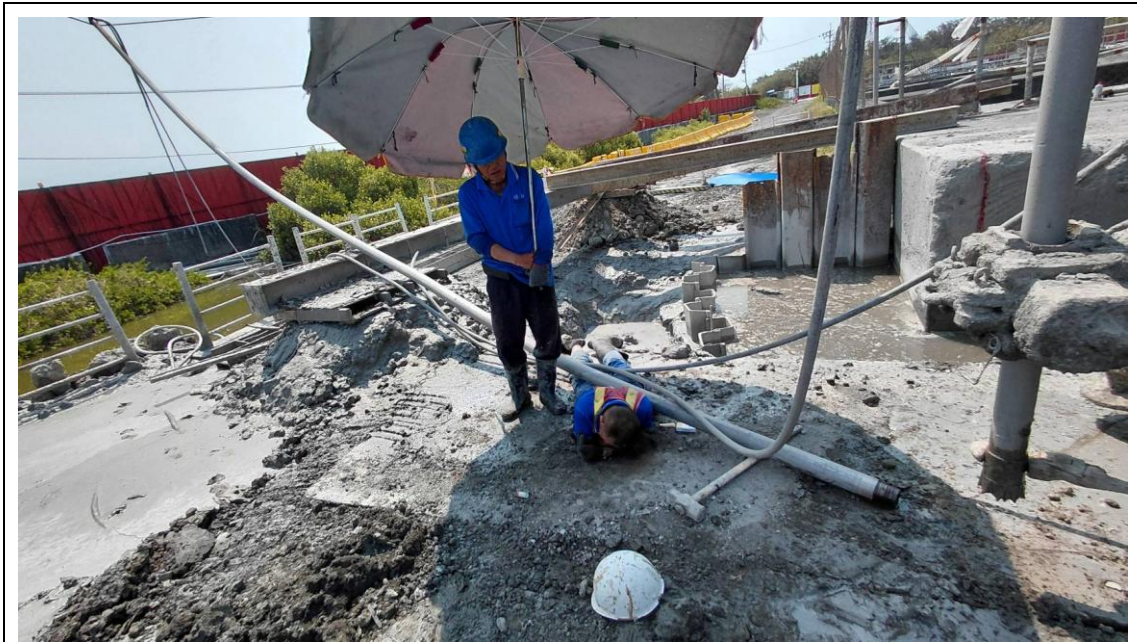
說明一

罹災者遭倒塌高壓噴射鑽機鑽桿壓砸腰部，倒塌高壓噴射鑽機鑽桿一端觸及台電架空高壓線路(11.4kV)，鑽桿另一端則靠在地面鋪設之鋼板上。
