## 從事疑似違法傾倒營建廢棄物作業發生物體倒塌致死災害

核備文號：1151708092

一、行業種類：整地、基礎及結構工程業（4310）

二、災害類型：物體倒塌、崩塌(05)

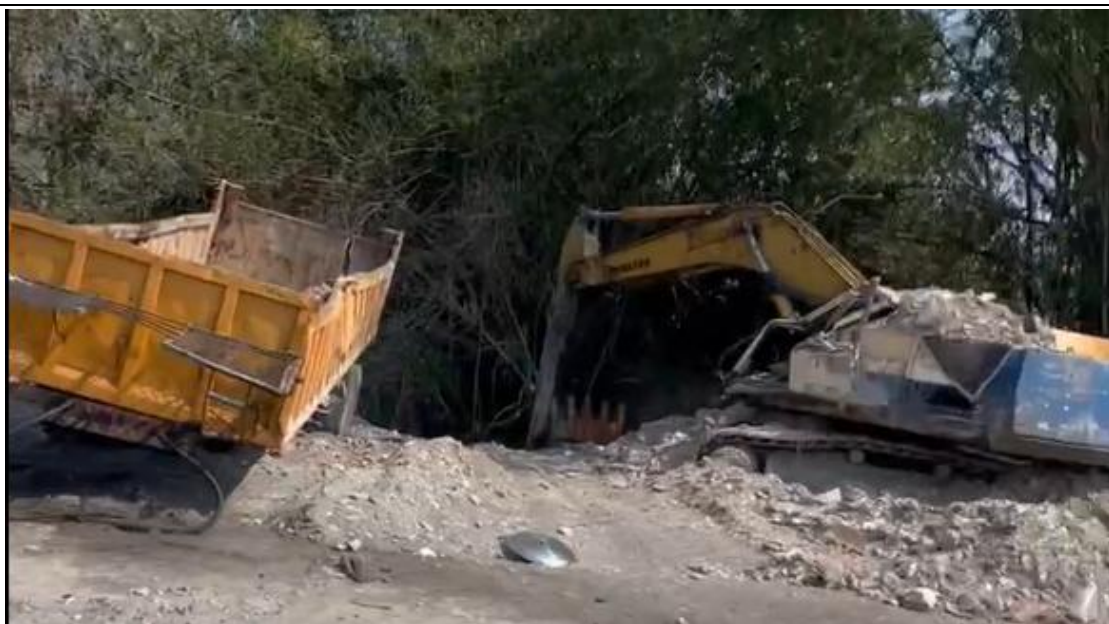
照片 1：事故現場之照片

雇主對於車輛機械，為避免於作業時發生該機械翻落或表土崩塌等情事，應就下列事項事先進行調查：一、該作業場所之天候、地質及地形狀況等。二、所使用車輛機械之種類及性能。三、車輛機械之行經路線。四、車輛機械之作業方法。

依前項調查，有危害勞工之虞者，應整理工作場所。

第一項第三款及第四款事項，應於作業前告知勞工。(營造安全衛生設施標準第 8 條之 1)

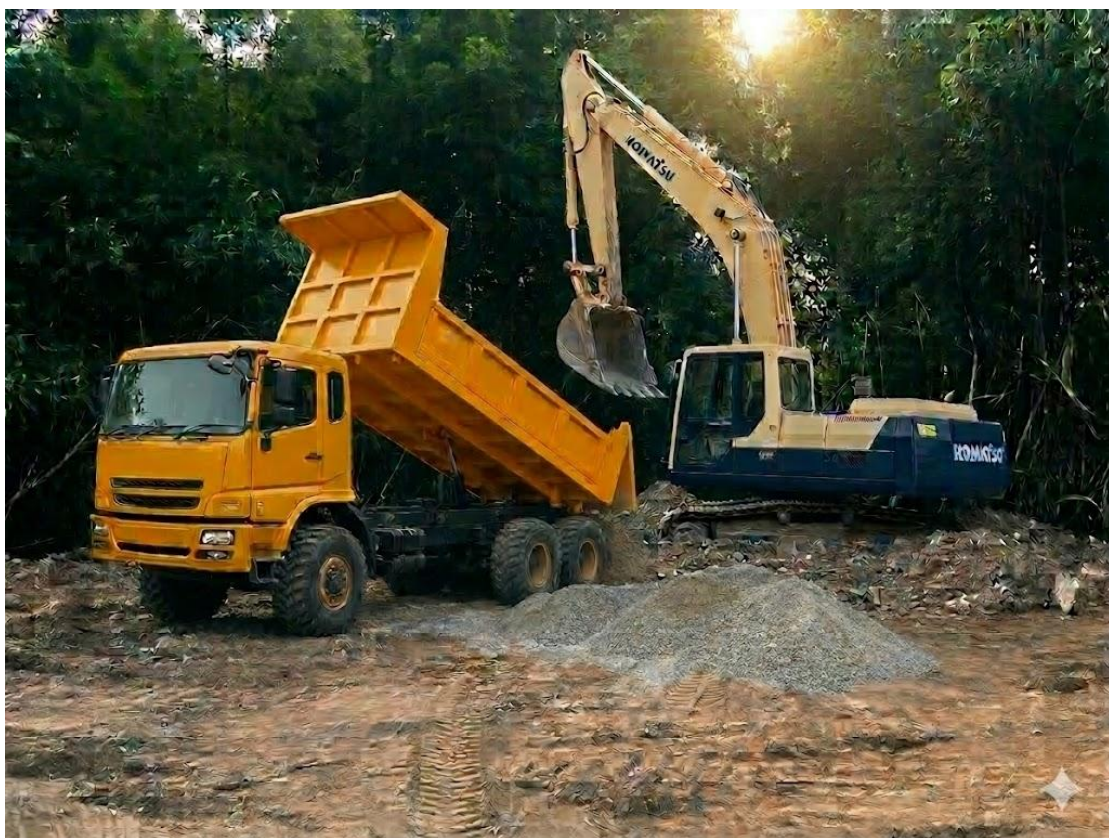
115年1月0日6時許，罹災者陳○○駕駛自有挖溝機(俗稱挖土機)，僱用何○○(自有砂石車駕駛)及林○○(助手)前往○○地號疑似違法傾倒營建廢棄物，運到第2台時，由何○○駕駛之砂石車舉起車斗倒車卸料，車斗舉升到45度時疑似重心不穩向挖溝機方向傾斜，陳○○駕駛挖溝機嘗試使用挖斗阻擋砂石車車斗傾斜未果，導致砂石車車斗(連同營建廢棄物)翻覆倒塌後壓到挖溝機駕駛艙，造成陳○○頭部外傷死亡。

照片 2：事故發生模擬圖

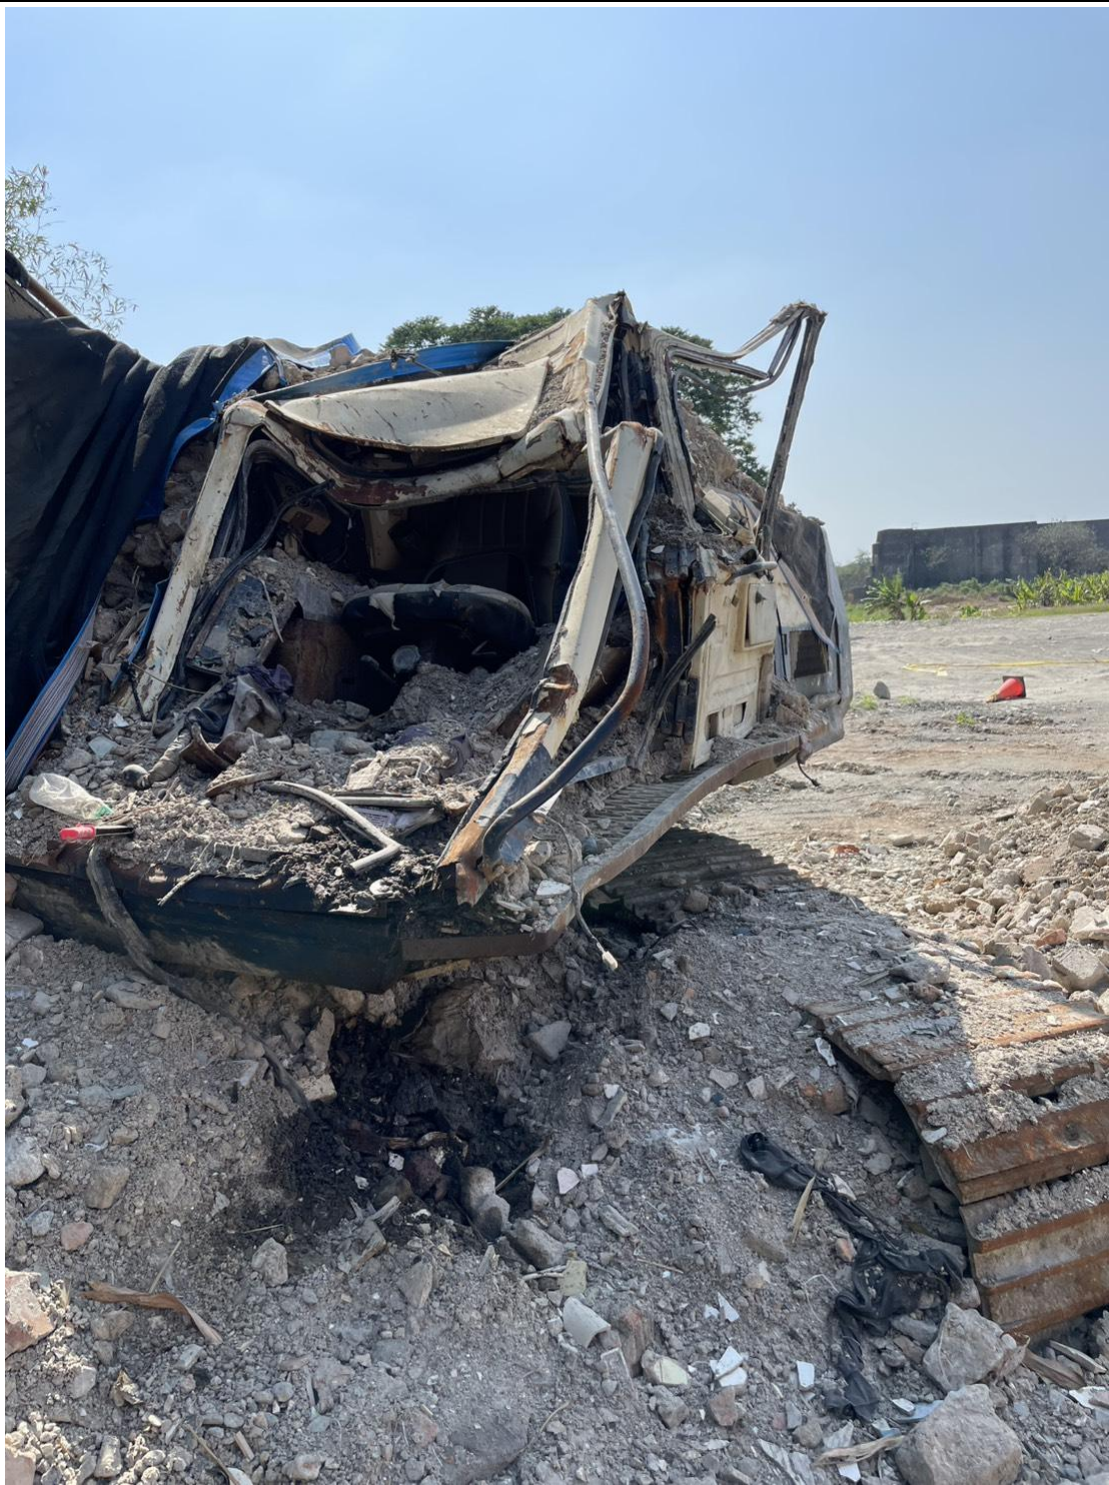
(一)直接原因：罹災者疑似從事違法傾倒營建廢棄物作業，遭翻覆倒塌之砂石車車斗(連同營建廢棄物)擊中。

照片 3：砂石車車斗(連同營建廢棄物)翻覆倒塌後壓到挖溝機  
駕駛艙
