污水處理廠管線維修作業發生 硫化氫伴隨污泥洩漏致2死 (職災案例警示)

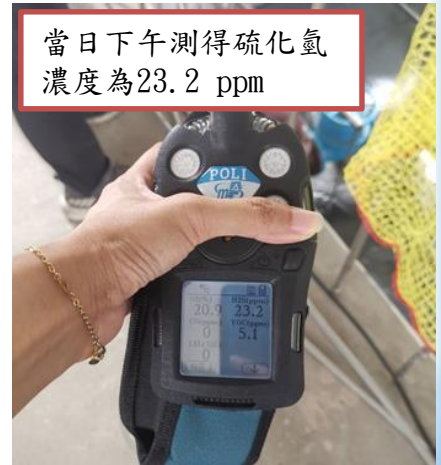
當日下午測得硫化氫
濃度為23.2 ppm

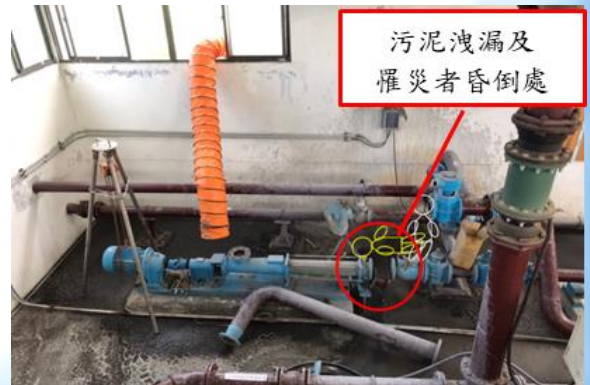
111年6月於某污水處理廠，A公司勞工於污泥迴流機房從事污泥抽送泵拆除作業，施工過程中未將泵浦之閥件確實關閉便離開。同時B公司員工因未知曉污泥管線正在維修中，便依每日工作排程啟動泵浦而導致大量污泥經管線洩漏。C公司負責人發現機房有污泥外洩情形，為關閉閥件貿然進入現場致吸入有害氣體昏倒，另1名勞工為實施救援而進入現場，亦因吸入有害氣體昏倒，兩人後續緊急送醫皆不治死亡。

污泥因微生物代謝過程生成硫化氫，而本案因施工時相關機械啟動裝置未確實上鎖或掛牌標示，導致機械裝置遭誤啟動，管線中之有害氣體(含硫化氫)伴隨污泥大量外洩而肇災。因事業單位未指定人員於現場負責指揮及進行相關工作之連繫及調整，導致不知情人員貿然進入現場處理，另搶救人員未事先確認空間內有無可能引起缺氧、中毒等危害，且未使用適當之呼吸防護具，直接進入現場，接連吸入高濃度之硫化氫而罹災。

污泥洩漏及
罹災者昏倒處

1. 進行共同作業時，事業單位應對各承攬人進行工作之連繫與調整。
2. 為防止他人誤啟動機械裝置或誤送料，應採上鎖或掛牌標示等措施。
3. 應加強勞工對於廢污水管線含有害氣體之危害辨識教育訓練，並加強通風及測定措施。
4. 搶救人員進入前應採取適當之機械通風或使用適當之呼吸防護具等。
