自營作業者從事起重吊掛作業不慎感電致1死

(職災案例警示)

案情摘要

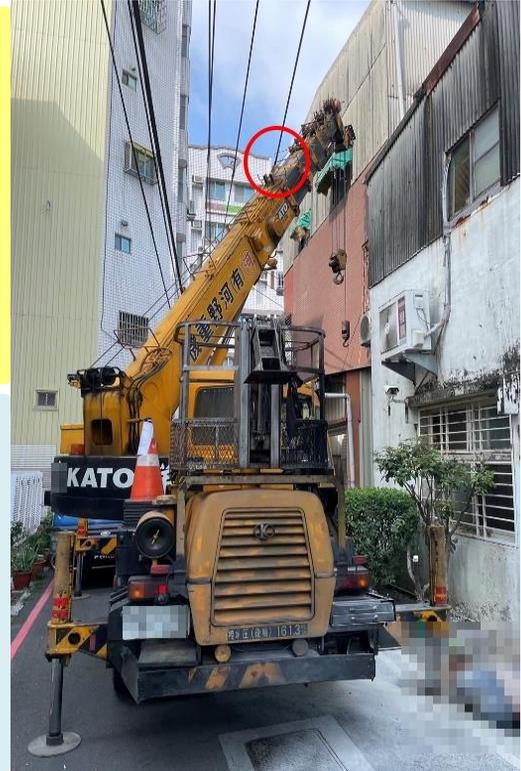
112年10月12日自營作業者於台南市東區狹小巷道從事鐵件吊掛作業，吊臂不慎碰觸架空6.6KV高壓電線，造成感電死亡。

於架空6.6kV高壓電線旁從事移動式起重機吊掛作業，未設置護圍、或於該電路四周裝置絕緣用防護裝備等設備或採取移開該電路之措施。

- 1.對於架空電線之接近場所使用移動式起重機，該作業使用之車輛於作業中，有因接觸或接近該電路引起感電之虞者，除應使勞工與帶電體保持規定之接近界限距離外，並應設置護圍、或於該電路四周裝置絕緣用防護裝備等設備或採取移開該電路之措施。
- 2.對於移動式起重機，為防止其作業中發生感電危害，應事前調查該起重機作業範圍之地形、作業空間與所用起重機種類、型式及性能等，並適當決定下列事項及採必要措施：一、移動式起重機之作業方法、吊掛方法及運搬路徑等。.....。
