## 從事清潔作業發生被夾災害

核備文號：1151810054

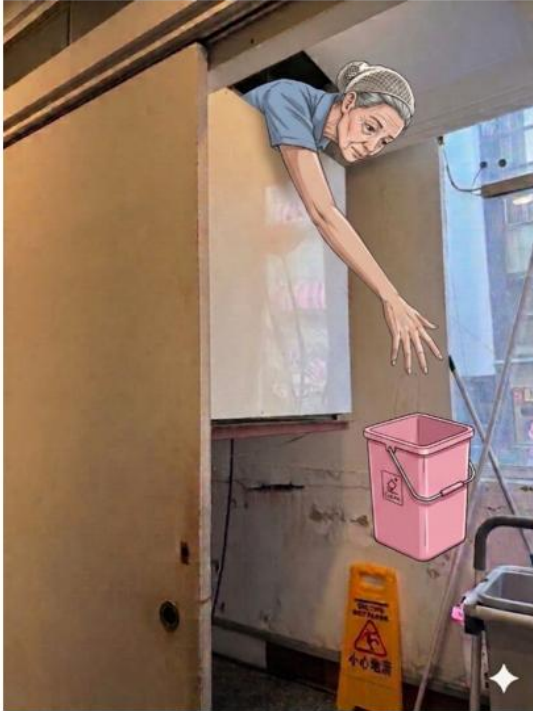
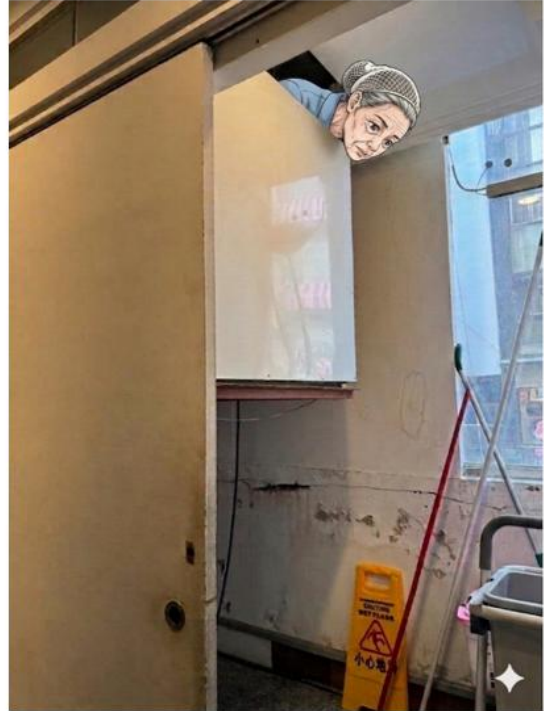
八、現場示意圖或照片：

雇主使罹災者蘇○○搭乘升降機從事清潔作業時，因對於升降機之升降路各樓出入口，未裝置構造堅固平滑之門，導致罹災者搭乘升降機時，將上半身探出搬器外，俯身拿取置於升降機外 1 樓地板面的置物箱(內裝馬桶吸盤)時，因升降機持續上升，罹災者未及時將上半身抽回，頭頸部仍在搬器外，導致頸部被搬器門上緣及 1 樓天花板夾斷，造成傷重死亡。

- （一）直接原因：罹災者搭乘升降機時遭搬器門及1樓天花板所夾致死。
- （二）間接原因：不安全狀況

因對於升降機之升降路各樓出入口，未裝置構造堅固平滑之門。

罹災者頸部遭搬器門上緣與1樓天花板夾斷模擬示意

- （一）第 2 條所定事業之雇主應依附表二之規模，置職業安全衛生業務主管。（職業安全衛生管理辦法第 3 條第 1 項暨職業安全衛生法第 23 條第 1 項）
- （二）雇主應依其事業單位之規模、性質，訂定職業安全衛生管理計畫，要求各級主管及負責指揮、監督之有關人員執行；勞工人數在 30 人以下之事業單位，得以安全衛生管理執行紀錄或文件代替職業安全衛生管理計畫。（職業安全衛生管理辦法第 12 條之 1 第 1 項暨職業安全衛生法第 23 條第 1 項）
- （三）雇主依第 13 條至第 63 條規定實施之自動檢查，應訂定自動檢查計畫。（職業安全衛生管理辦法第 79 條暨職業安全衛生法第 23 條第 1 項）
- （四）雇主對新僱勞工或在職勞工於變更工作前，應使其接受適於各該工作必要之一般安全衛生教育訓練。（職業安全衛生教育訓練規則第 17 條第 1 項暨職業安全衛生法第 32 條第 1 項）
- （五）雇主對於升降機之升降路各樓出入口，應裝置構造堅固平滑之門，並應有安全裝置，使升降搬器及升降路出入口之任一門開啟時，升降機不能開動，及升降機在開動中任一門開啟時，能停止上下。（職業安全衛生設施規則第 93 條暨職業安全衛生法第 6 條第 1 項）
