國家科學及技術委員會南部科學園區管理局  
既有建築物優良改善案例  
彙編

112 年更新版

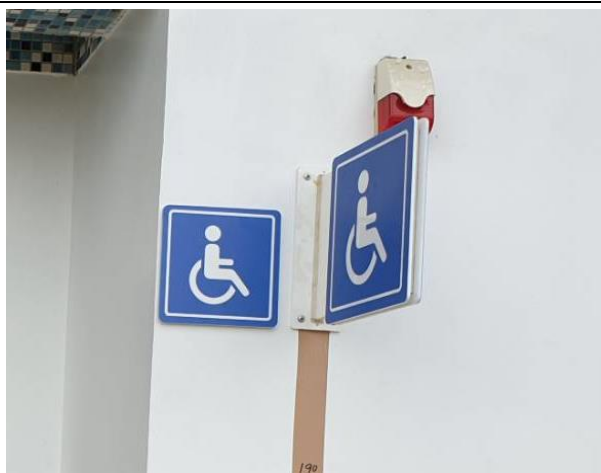
改善前

室外無障礙通路與建築物室外標誌牌面字樣增加 WC 字樣。

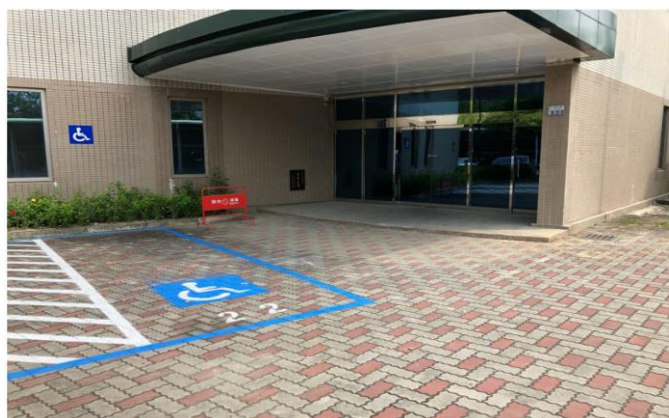
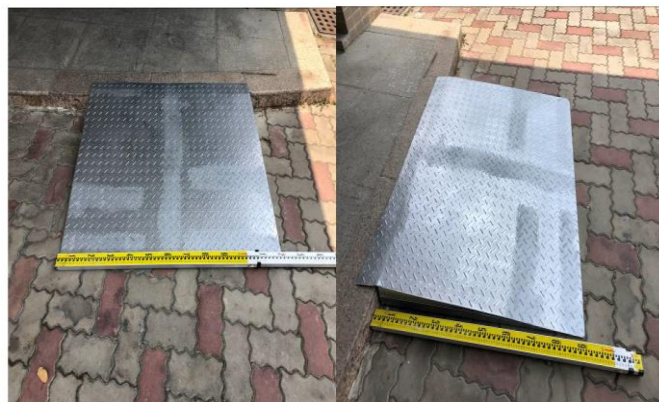
既有建築物辦公室大門出入口已設置坡度小於 1/10 之坡道。

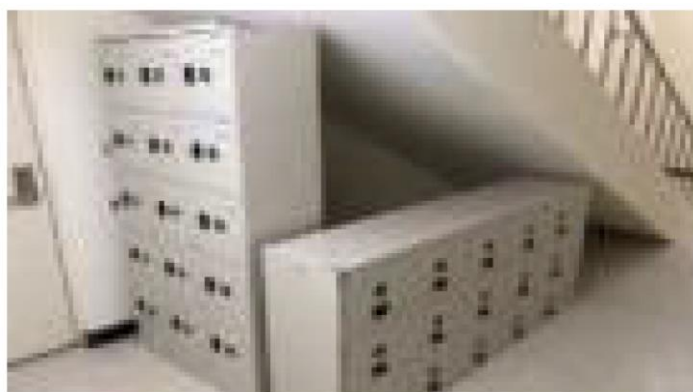
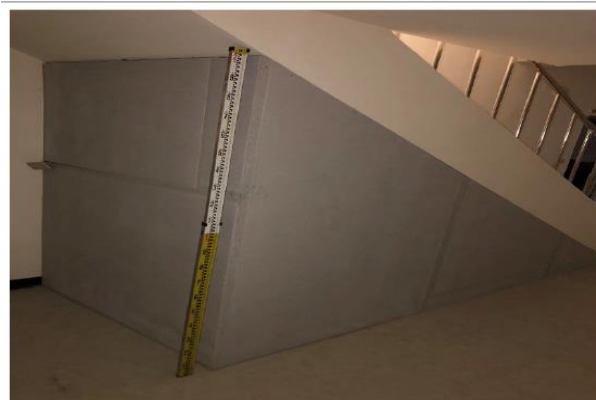
地下 1 樓樓梯底部淨高未達 190 公分部分已封閉。

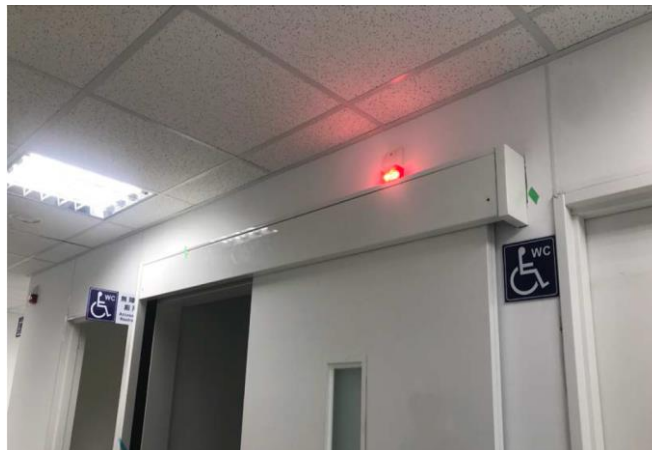
改善後

緊急求助鈴與連接之蜂鳴器請接電測試。

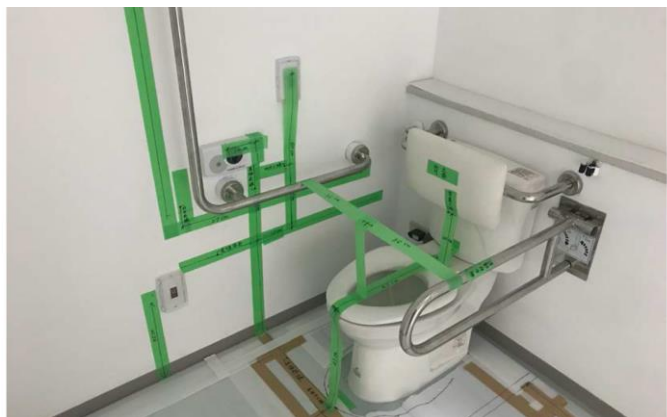
馬桶自動沖水設備請接電測試。

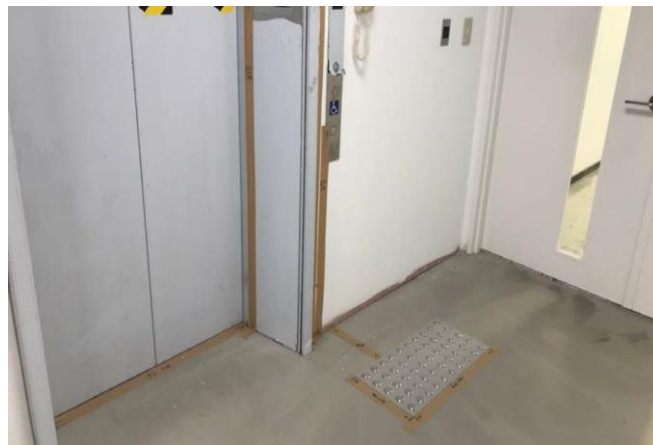
改善後

電梯入口呼叫鈕前帶方之引導(30cmx60cm)，請勿以不耐久材料黏貼方式施作。

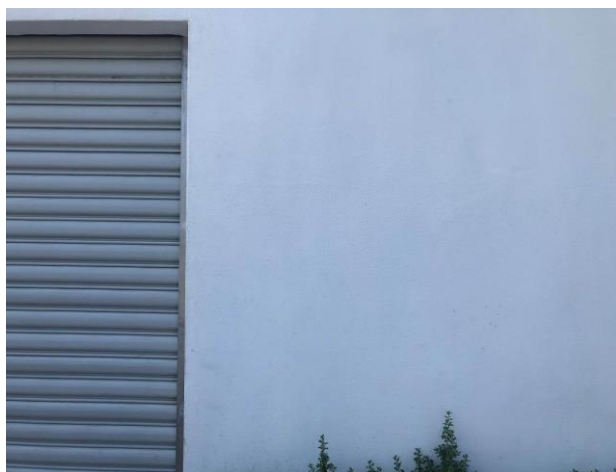
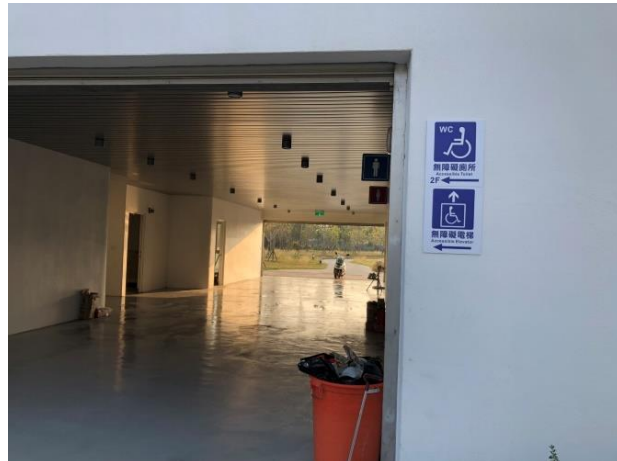
辦公棟入口請加設無障礙廁所、升降機之引導標誌。

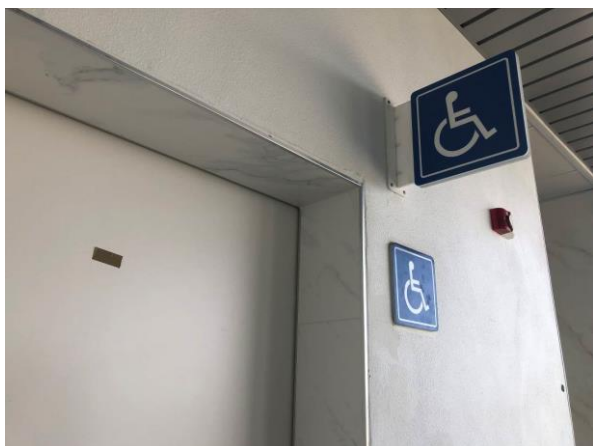
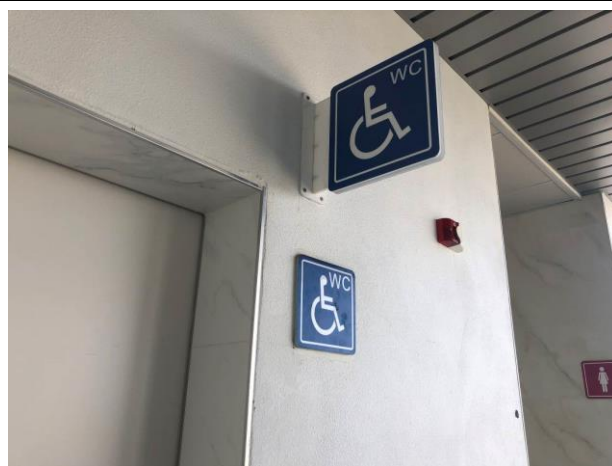
無障礙廁所標誌加註「WC」文字。

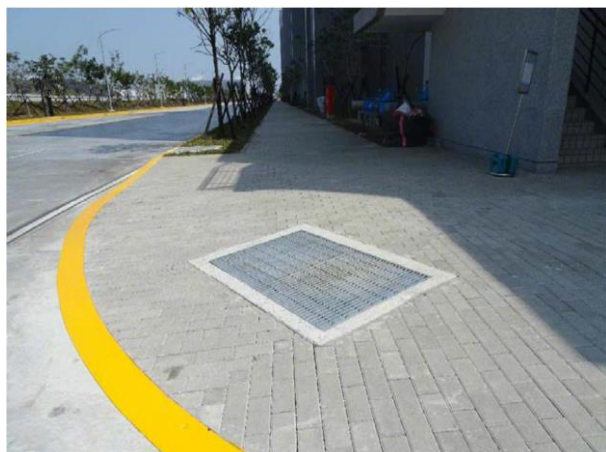
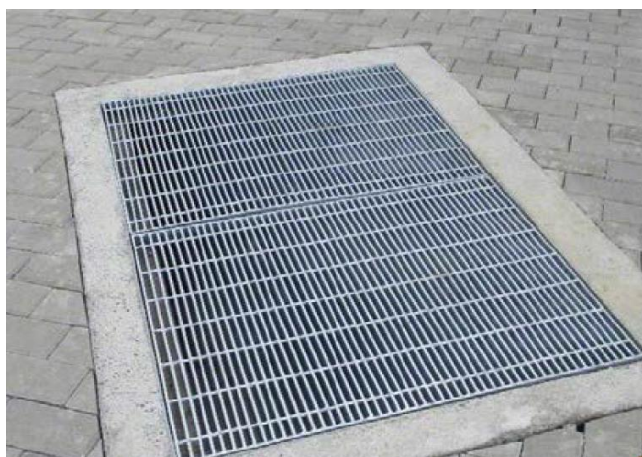
水溝格柵開口大於 1.3 公分。

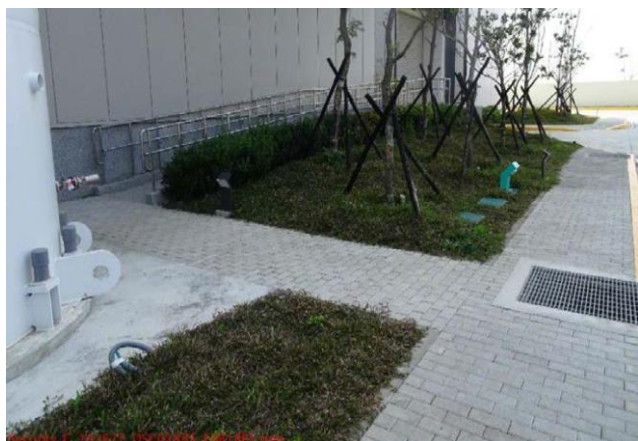
改善前

坡道引導標誌牌未設置

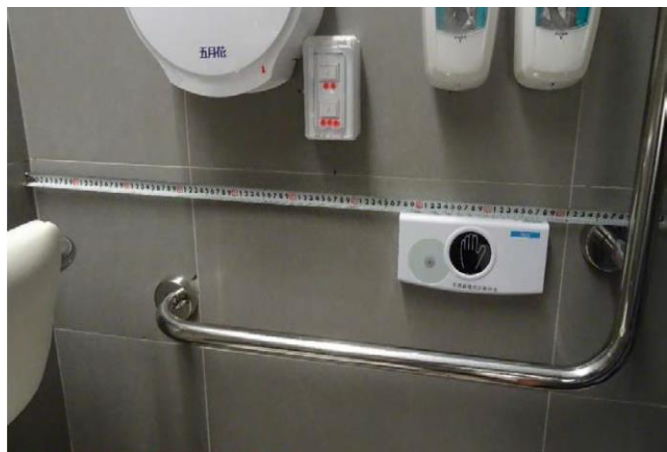
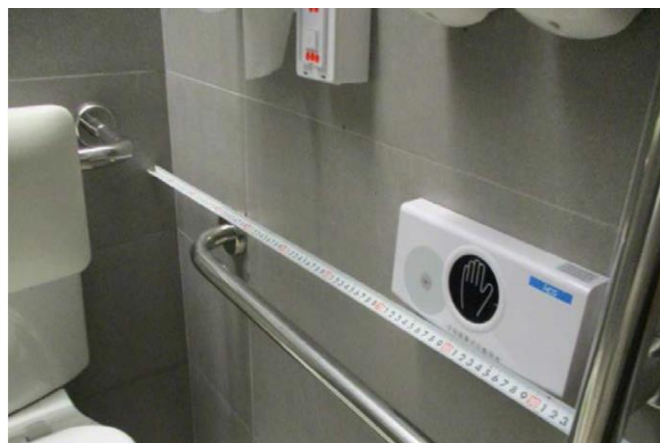
無障礙廁所馬桶沖水控制器及下方求助另位置改善。

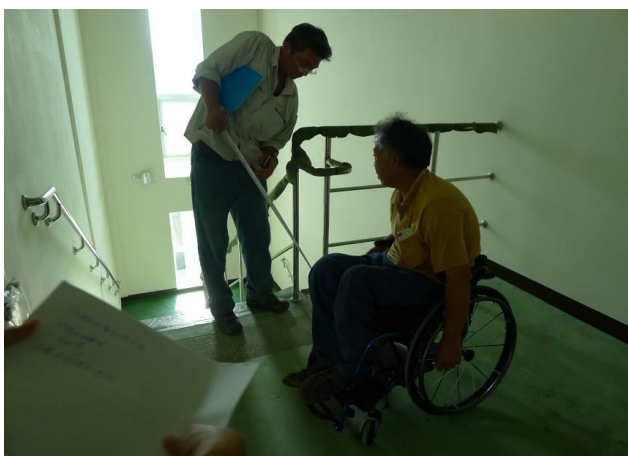
無障礙樓梯水平延伸扶手高度過高，應為 75~85 公分。

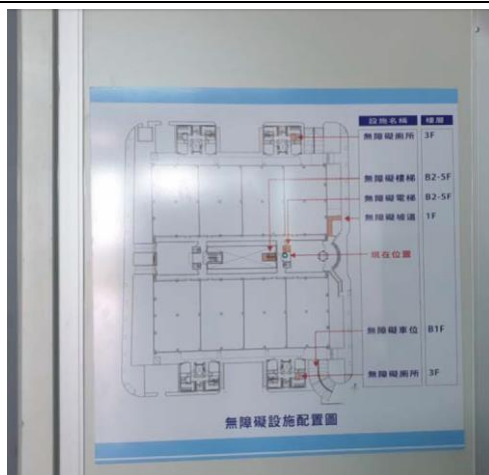
增設標準廠房支無障礙設施平面配置圖。

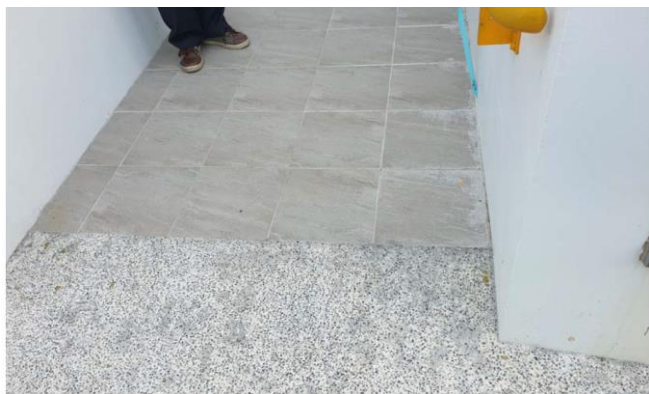
坡道前 120cm 以抵石子施作平台。

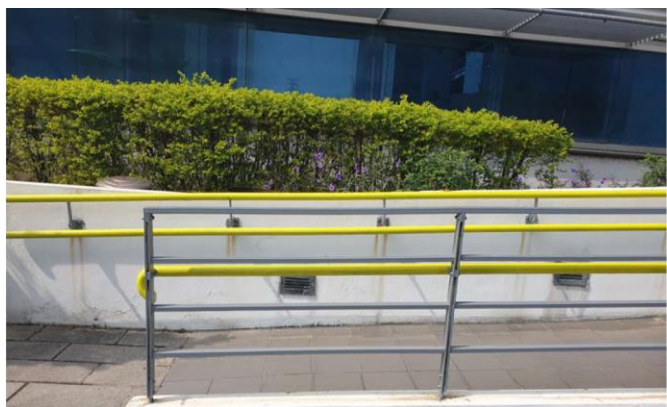
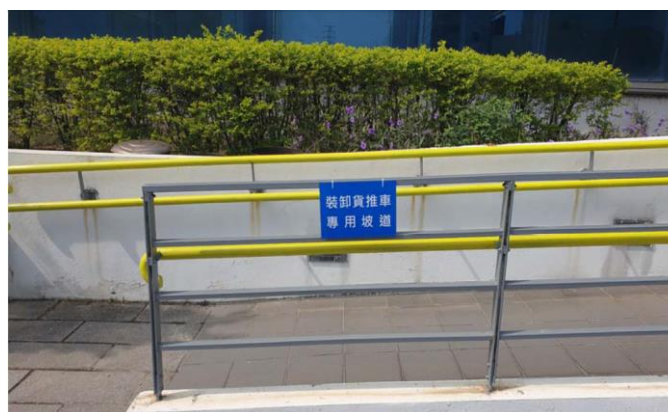
新增裝卸貨之推車專用坡道標示牌。

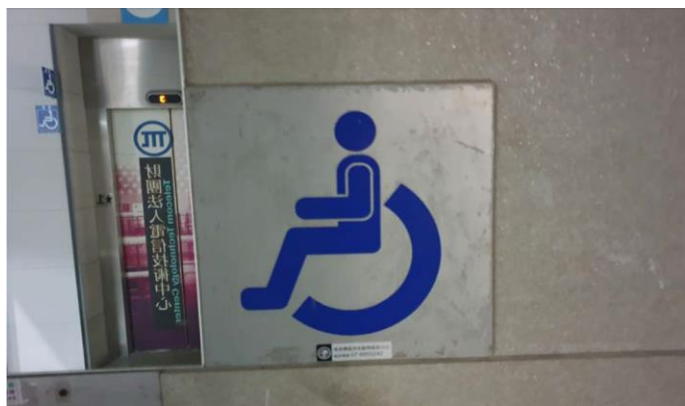
取消非屬無障礙電梯之無障礙標誌。

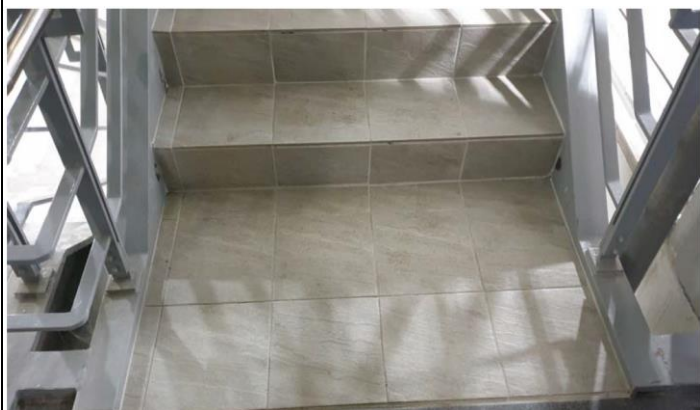
在各層樓梯上下處新增同寬深度 30cm 止滑警示帶。

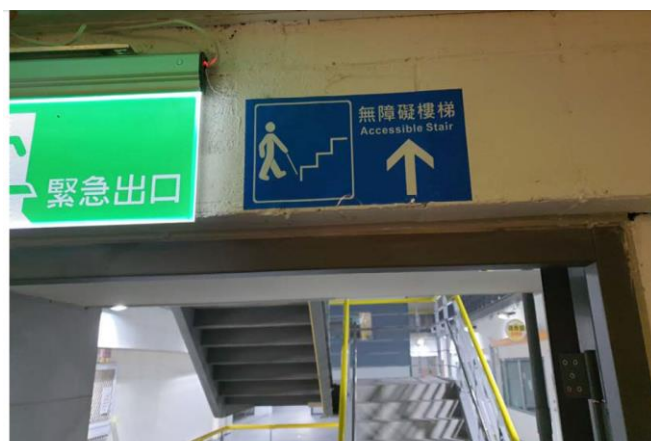
改善後

梯廳設置無障礙樓梯引導標示。

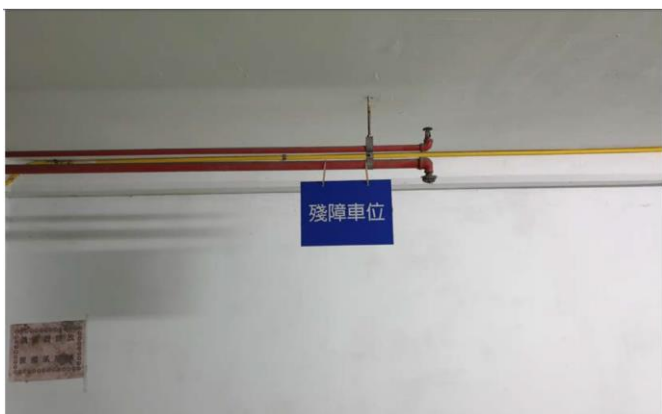
名牌更正為無障礙停車位並加入無障礙圖案。

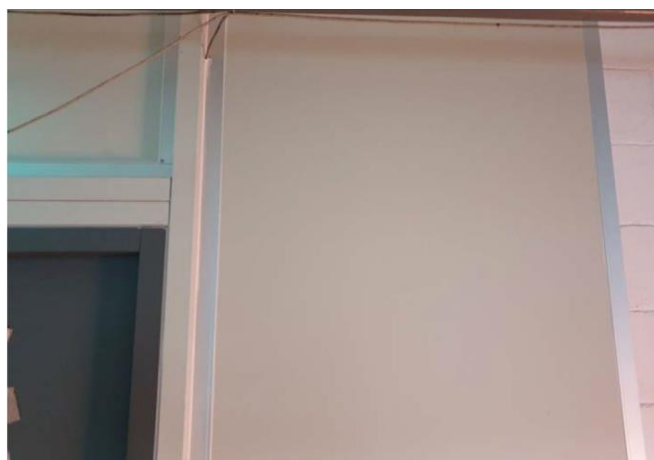
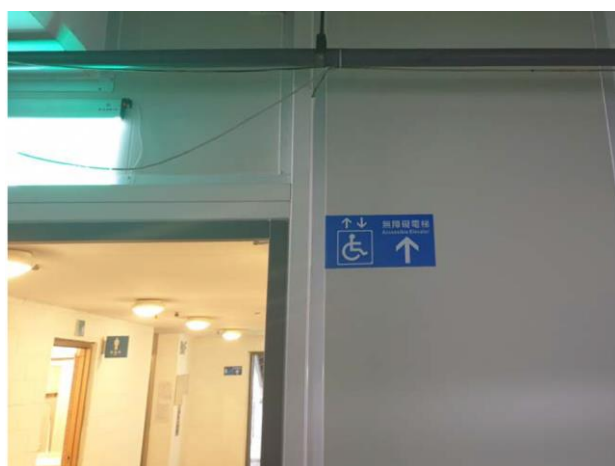
新設無障礙標示。

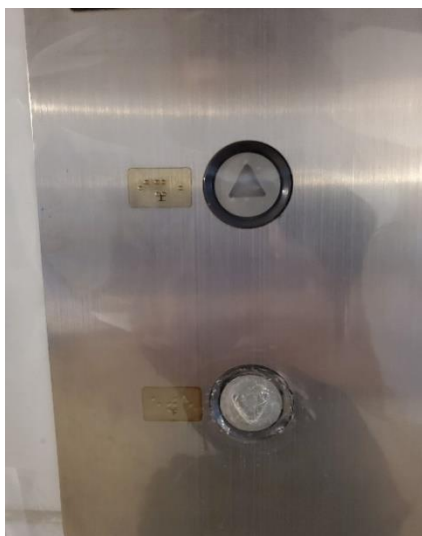
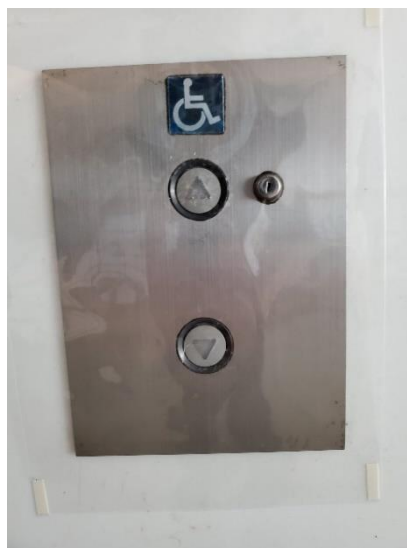
無障礙電梯標示。

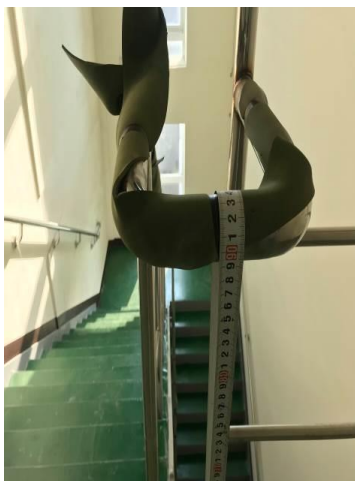
改善前

無障礙樓梯水平延伸扶手高度過高，應為 75~85 公分。

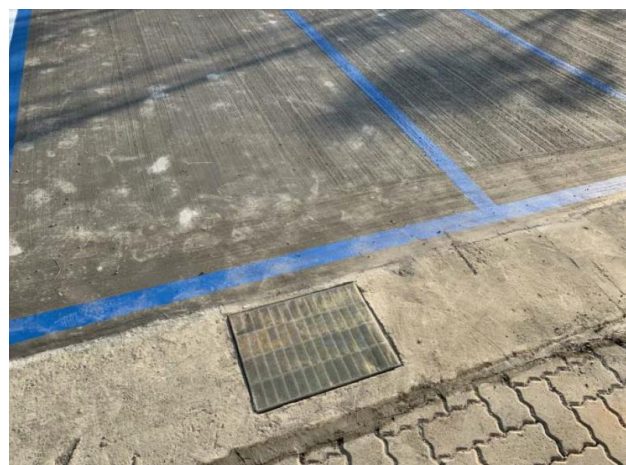
改善後

無障礙停車位後方水溝可能影響輪椅行走，需增設鐵網覆蓋。
